Båtens motor får nytt topplock

Den här gången demonterar vi motorn innan vi bestämmer sig för vad som ska åtgärdas, och då måste trotjänaren dissekteras noggrant både invändigt och utvändigt.

TEXT och FOTO Ronald Rybbe

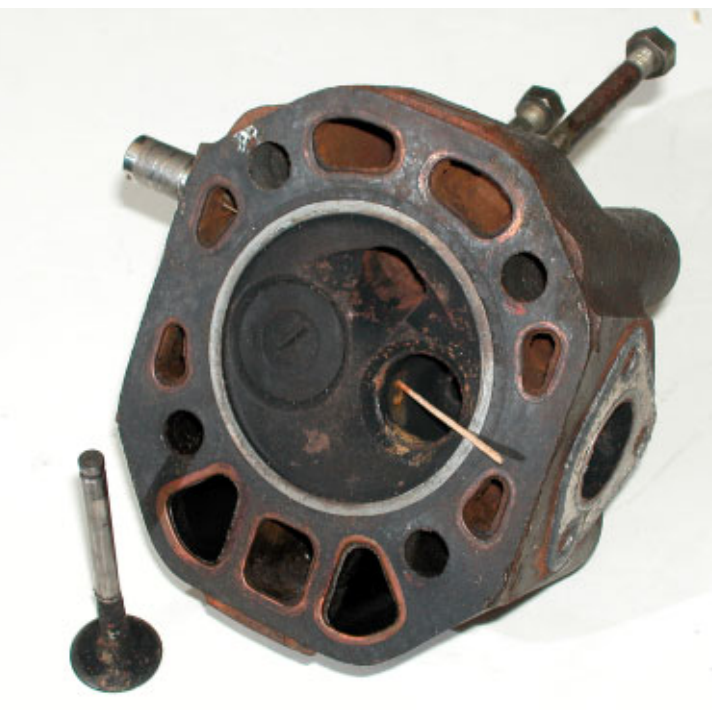
Även om topplocket skall bytas ut, så är det intressant att studera effekterna av 25 års slitage. Här blev felet uppenbart redan vid demonteringen av avgasventilen, rosthål från kylkanalen till avgaskanalen.

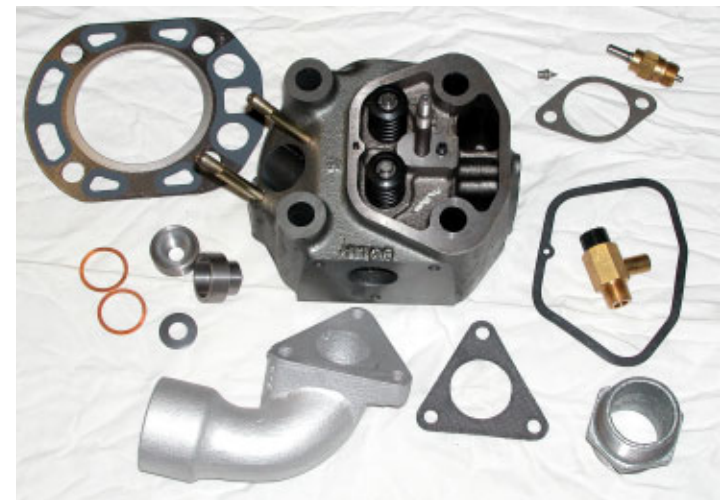
Dessa reservdelar utgör grundmaterialet vid byte av topplocket. Till detta tillkommer servicematerial som slangar, kilrep, impeller, anoder, filter, olja m m.

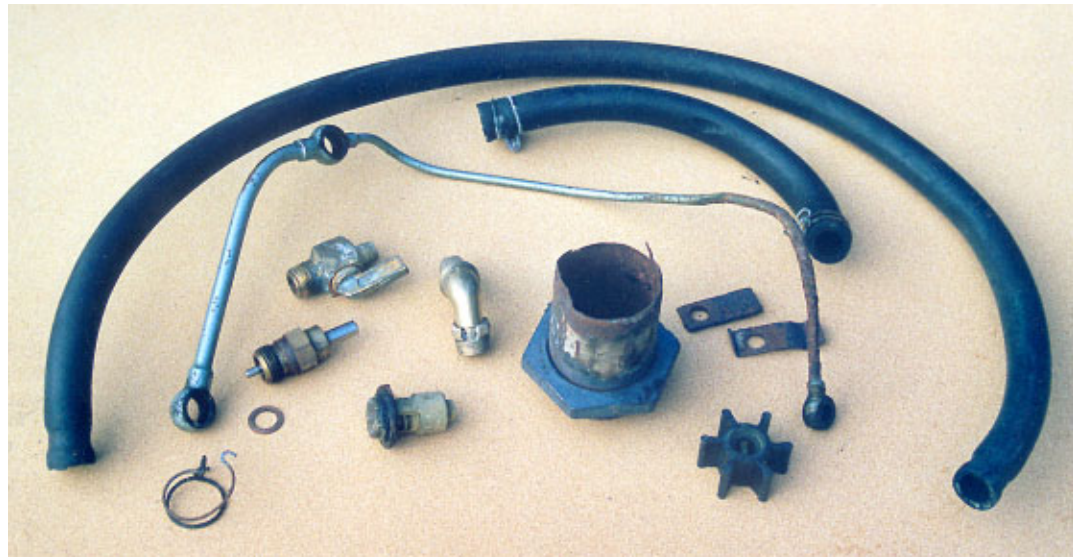
Tidvis under 23 år hade det stänkt små vattendroppar ner på och runt cylinderhuvudet på denna motor. Högtrycksröret från insprutningspumpen var gravt rostigt, men värst av allt var smörjoljeröret på undersidan av topplocket där röret är anslutet till smörjkanalen för ventilmekanismen. Där var smörjoljeröret så rostangripet att det bara var fråga om timmar innan det hade gått håll. Om detta hade skett under motorgång hade motorn förlorat sitt smörjoljetryck sekundsnabbt med fullständig lagerskärning som följd. Den sekundära effekten hade också medfört en kostnad av 100 000 kr i en ny motor.

När kylvattenkröken ska demonteras från avgasröret, avgasröret är den raka rörbiten som sitter mellan avgasröret och kylvattenkröken, så kan röret brista tvärt av. Godstjockleken visar sig ofta vara mindre än en halv millimeter, se foto, således mindre än tio procent av den ursprungliga tjockleken på 5–6 mm. En annan upptäckt kan vara sprickor i en kylvattenanslutning till kylvattenkröken där avgaser och vatten blandas.

Alla dessa delar skulle ha medfört ett haveri eller totalskada. Avgasröret brast när det skulle lossas från avgaskröken. Notera högra delen av tryckrörert för smörjoljan till ventilmekanismen. Mycket grava rostskador hade orsakats av en tidvis läckande vacuumventil.
