Det är skillnad på teknik och juridik

Alltför ofta får jag uppdrag som en följd av att säljaren, återförsäljaren eller generalagenten för en fritidsbåt eller en produkt till fritidsbåtar inte lever upp till konsumentköplagen. När ansvarskännande, produktkunnigt och därtill marknads-mässigt professionellt folk tar tag i problemet leder det alltid till en bättre relation än den som var. Om det däremot är tvärt om beträffande ovan nämnda kriterier leder det istället alltid till en mycket infekterad situation som gör att det kan gå illa för konsumenten trots att denne har rätt i sak.

AV Ronald Rybbe (text & foto)

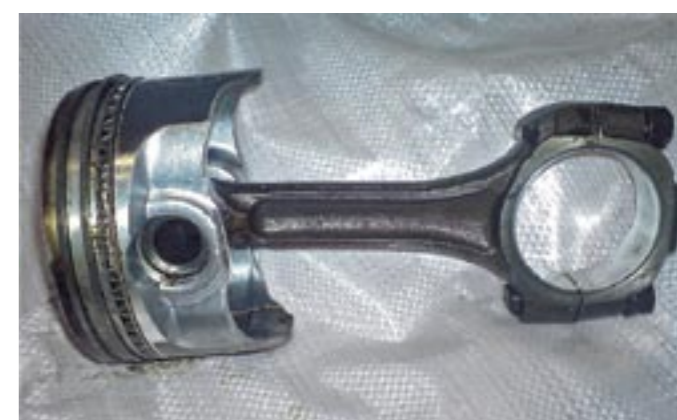
En av kolvarna i de två V8-motorerna. Notera kurvan på den övre bultens skalle till lageröverfallet.

NÅGRA MÅNADER EFTER rapporten, när varvet skruvade av oljeträgen, upptäckte mekanikern ett annat fullständigt makalöst graverande fel på dessa motorer. Alla åtta vevstakarna och bultarna till lageröverfallen på båda motorerna var sönder-slipade.

avsaknad av affärsmoral, eller behäftad med båda kriterierna, slipat av en stor bit på varje vevstake. Dessutom slipat av halva bultskallen till lageröverfallet.
