Det är skillnad på teknik och juridik

AV Ronald Rybbe (text & foto)

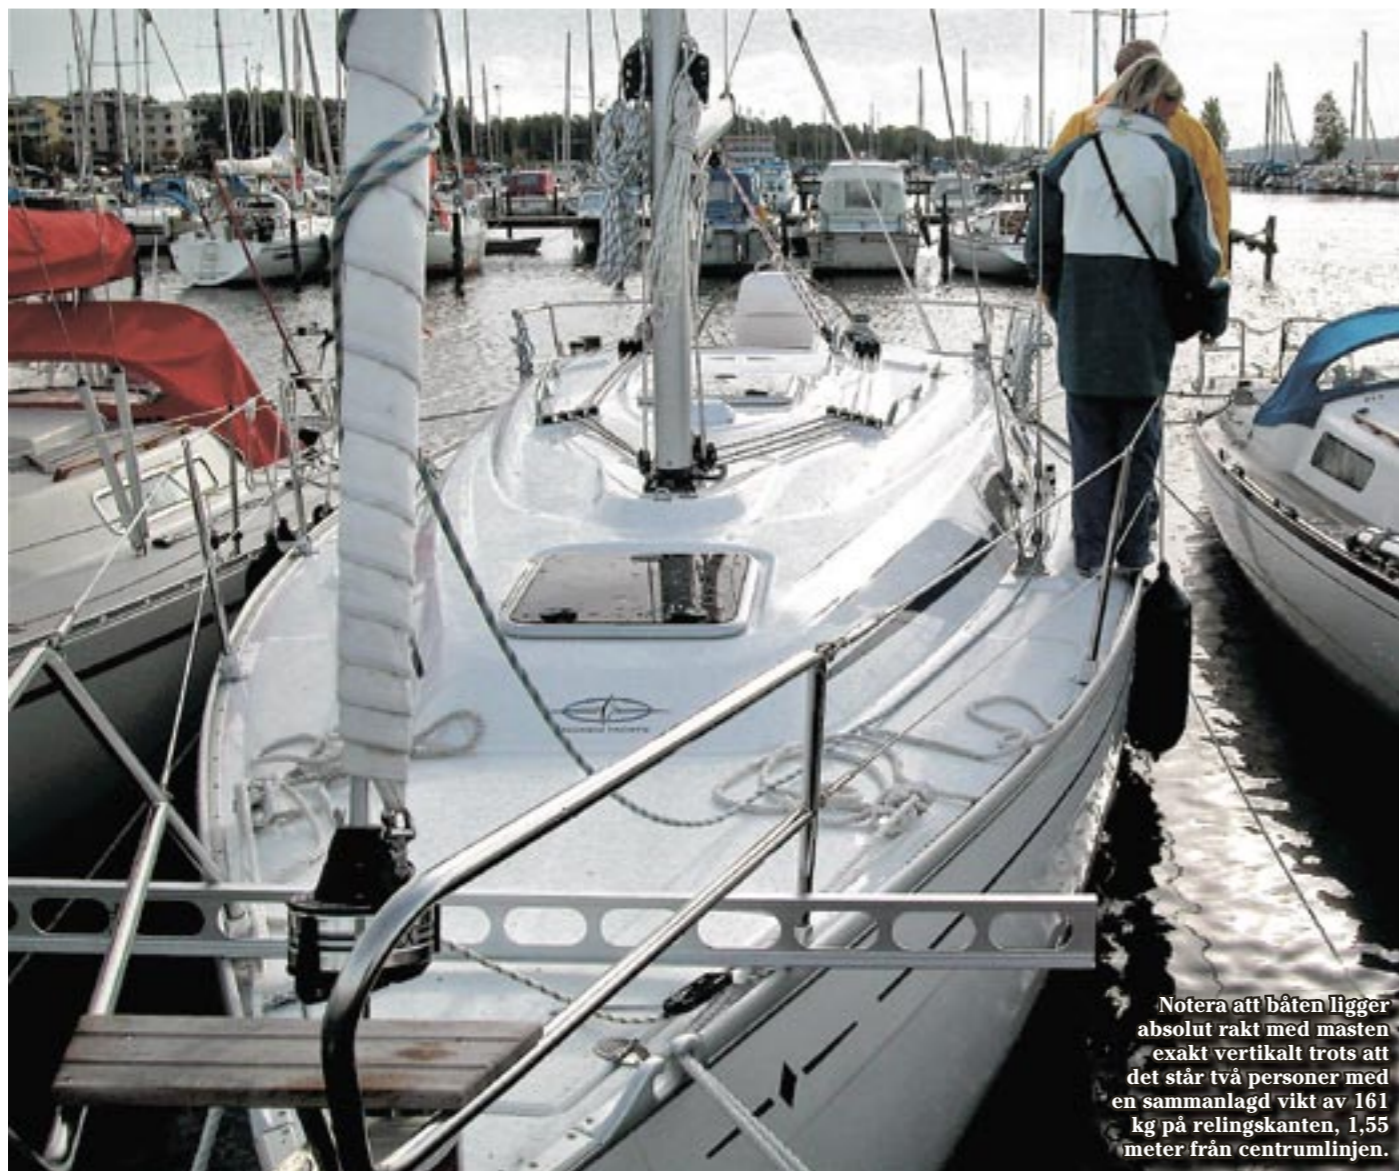
Notera att båten ligger absolut rakt med masten exakt vertikalt trots att det står två personer med en sammanlagd vikt av 161 kg på relingskanten, 1,55 meter från centrumlinjen.

FAMILJEN HADE RÄTT, båten var helt tömd på utrustning och det var bara att använda ögonen, där låg hon med slagsida åt styrbord. Jag provbelastades båten på babords relingskant med 161 kg, exakt 1,55

m från båtens centrumlinje. Då låg hon rakt. Detta motsvarar ett krängande moment på 250 kpm (kilopondmeter) och tänk på en gungbräda).

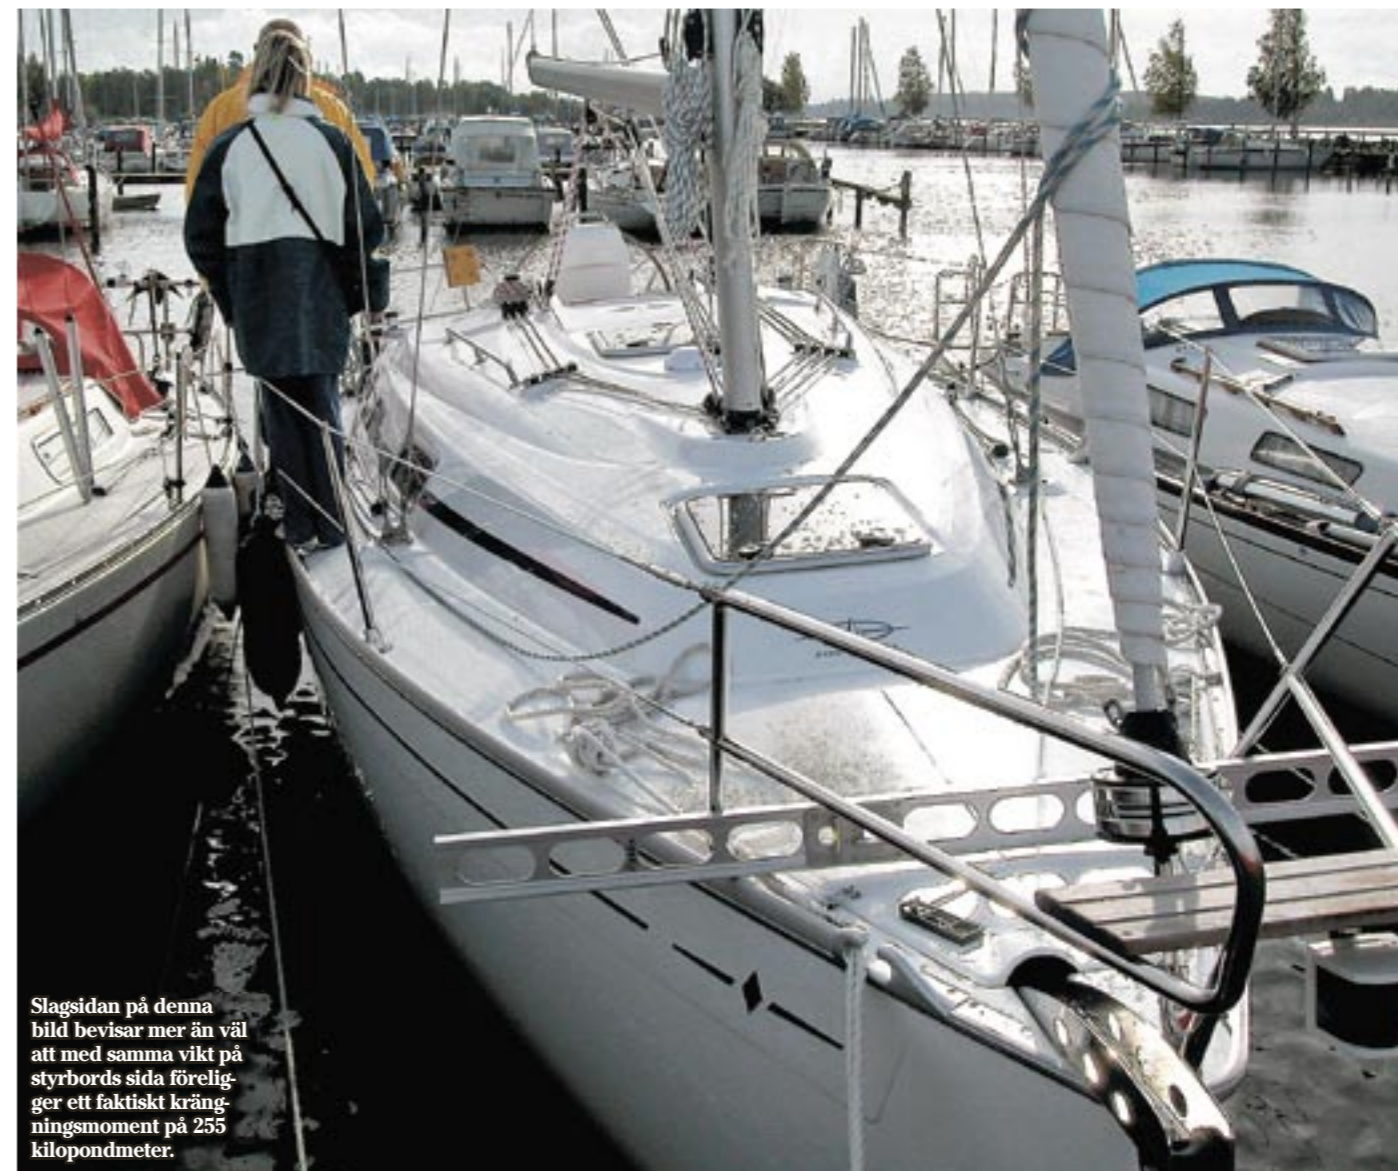
Slagsidan på denna bild bevisar mer än väl att med samma vikt på styrbords sida föreligger ett faktiskt krängningsmoment på 255 kilopondmeter.

Jag kunde konstatera att dieseltanken på 80 liter, hela toalettmodulen inklusive toalettstol och septiktank samt till detta batterierna, var monterade på styrbords sida av

båten. Motbalanserande faktor utgjordes endast av en 80-liters vattentank på babords sida. Till detta kommer att stuvutrymmet i sittbrunnen också befinner sig på styrbords sida. När det fylls blir det rejäl slagsida.

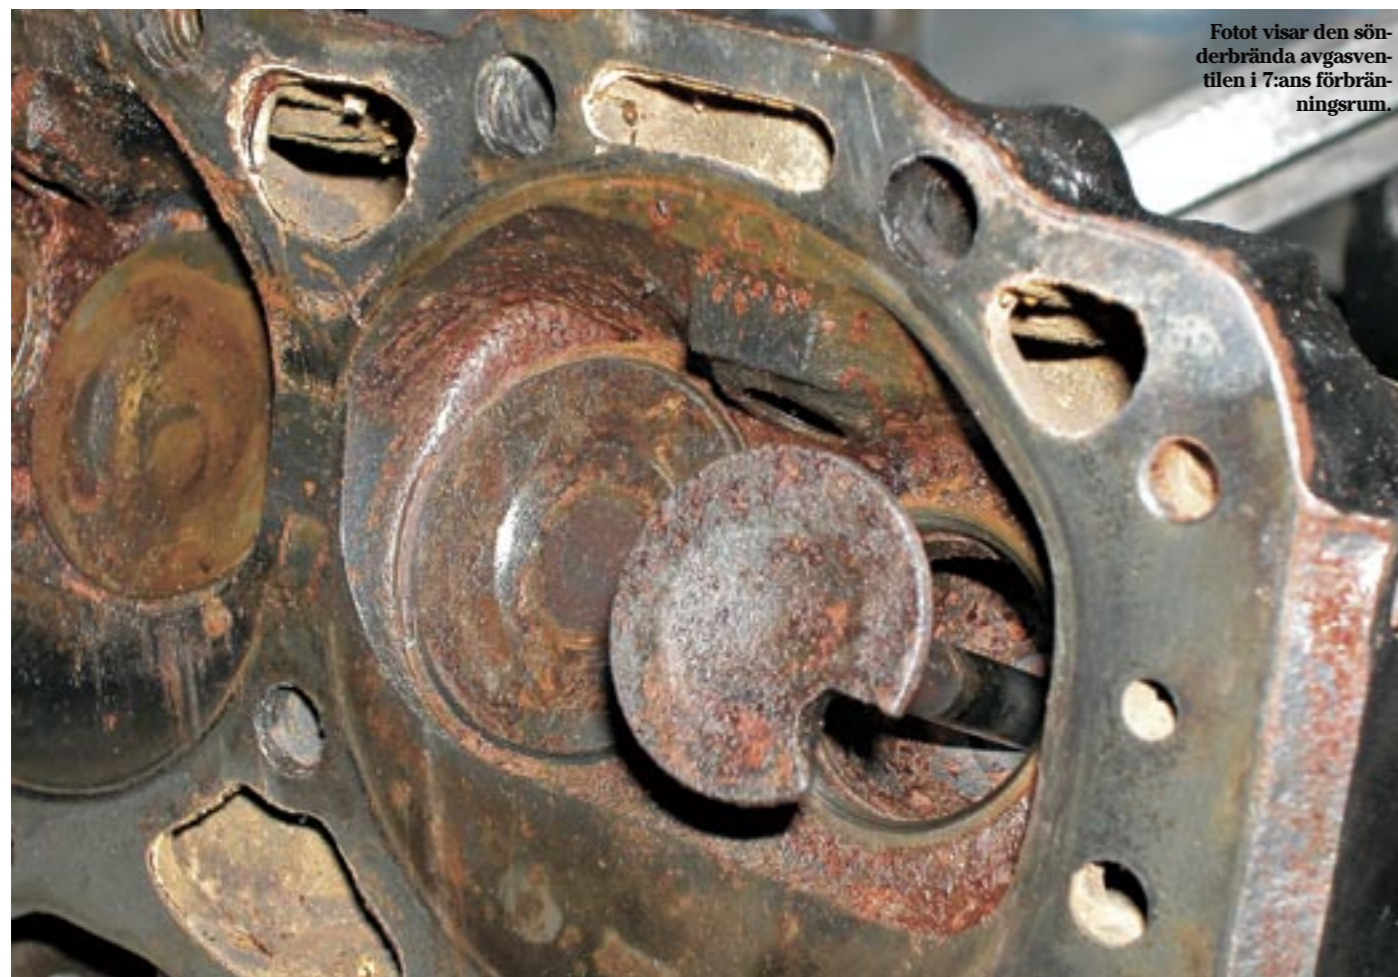
Fotot visar den sönderbrända avgasventilen i 7:ans förbränningsrum.

"Avgasventilen på 7:ans cy-

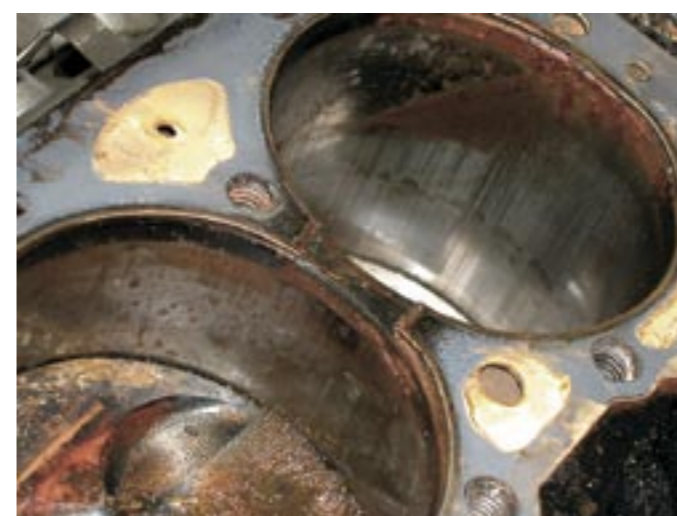
Här syns tydligt den sönderbrända topplockspackningen mellan 7:an och 5:ans cylinder.

linder sönderbränd. Hela topplockspackningen på babords cylinderbank var bränd och bortblåst mellan 7:ans och 5:ans cylinder samt bränd mot akre kylkanalen. Bränd och svälld ut i förbränningsrummet med glödtändning som följde mellan 5:ans och 3:ans cylinder samt bränd mellan 3:ans och 1:ans cylinder".

Motorerna lämnade inte alls utlovad effekt och den ena havererade efter 23 timmar. Skälet var att topplocks-bultarna varit dragna med för lågt moment. Vid besiktningen kunde konstateras att inte bara haverisidans cylinderbank var dragen med för lågt moment utan också på styrbordssidan på motorn.

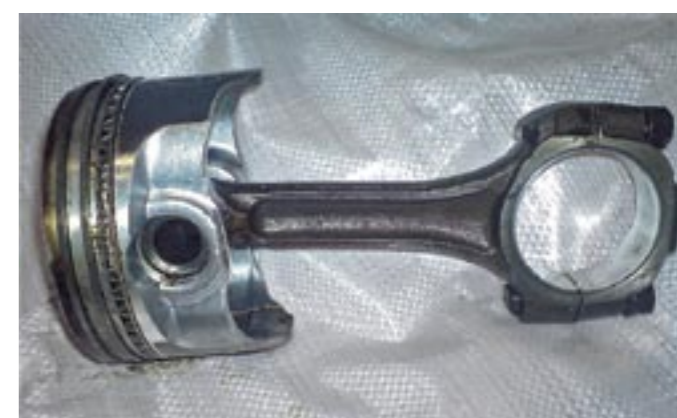
En av kolvarna i de två V8-motorerna. Notera kurvan på den övre bultens skalle till lageröverfallet.

NÅGRA MÅNADER EFTER rapporten, när varvet skruvade av oljeträgen, upptäckte mekanikern ett annat fullständigt makalöst graverande fel på dessa motorer. Alla åtta vevstakarna och bultarna till lageröverfallen på båda motorerna var sönder-slipade.

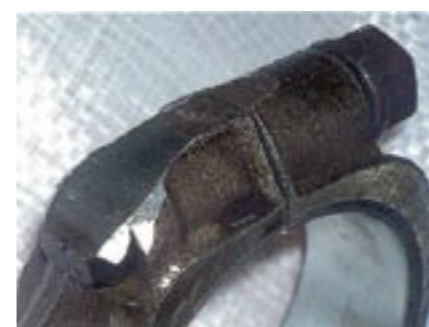
Här syns det tydligare hur man slipat bort stora delar av bultskallen och material från vevstaken. Tala om brottanvisning och obalans.

avsaknad av affärsmoral, eller behäftad med båda kriterierna, slipat av en stor bit på varje vevstake. Dessutom slipat av halva bultskallen till lageröverfallet.

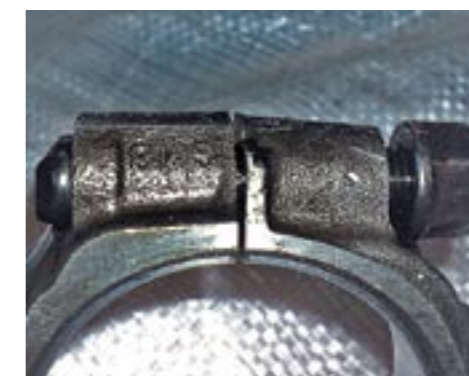
Bilden visar samma vevstake fast på den andra sidan. Tala om obalans.

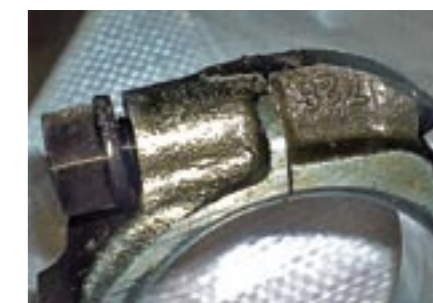
Bilden visar en av de andra åtta vevstakarna. Här syns tydlig att det är slipat för hand, vinkelslip, bänkslipmaskin eller något liknande. Notera att kurvan är annorlunda och djupare. Knappt hälften av bultskallen återstår.
