Fuskreparation för 58.750 kronor

Av Ronald Rybbe (text & foto)

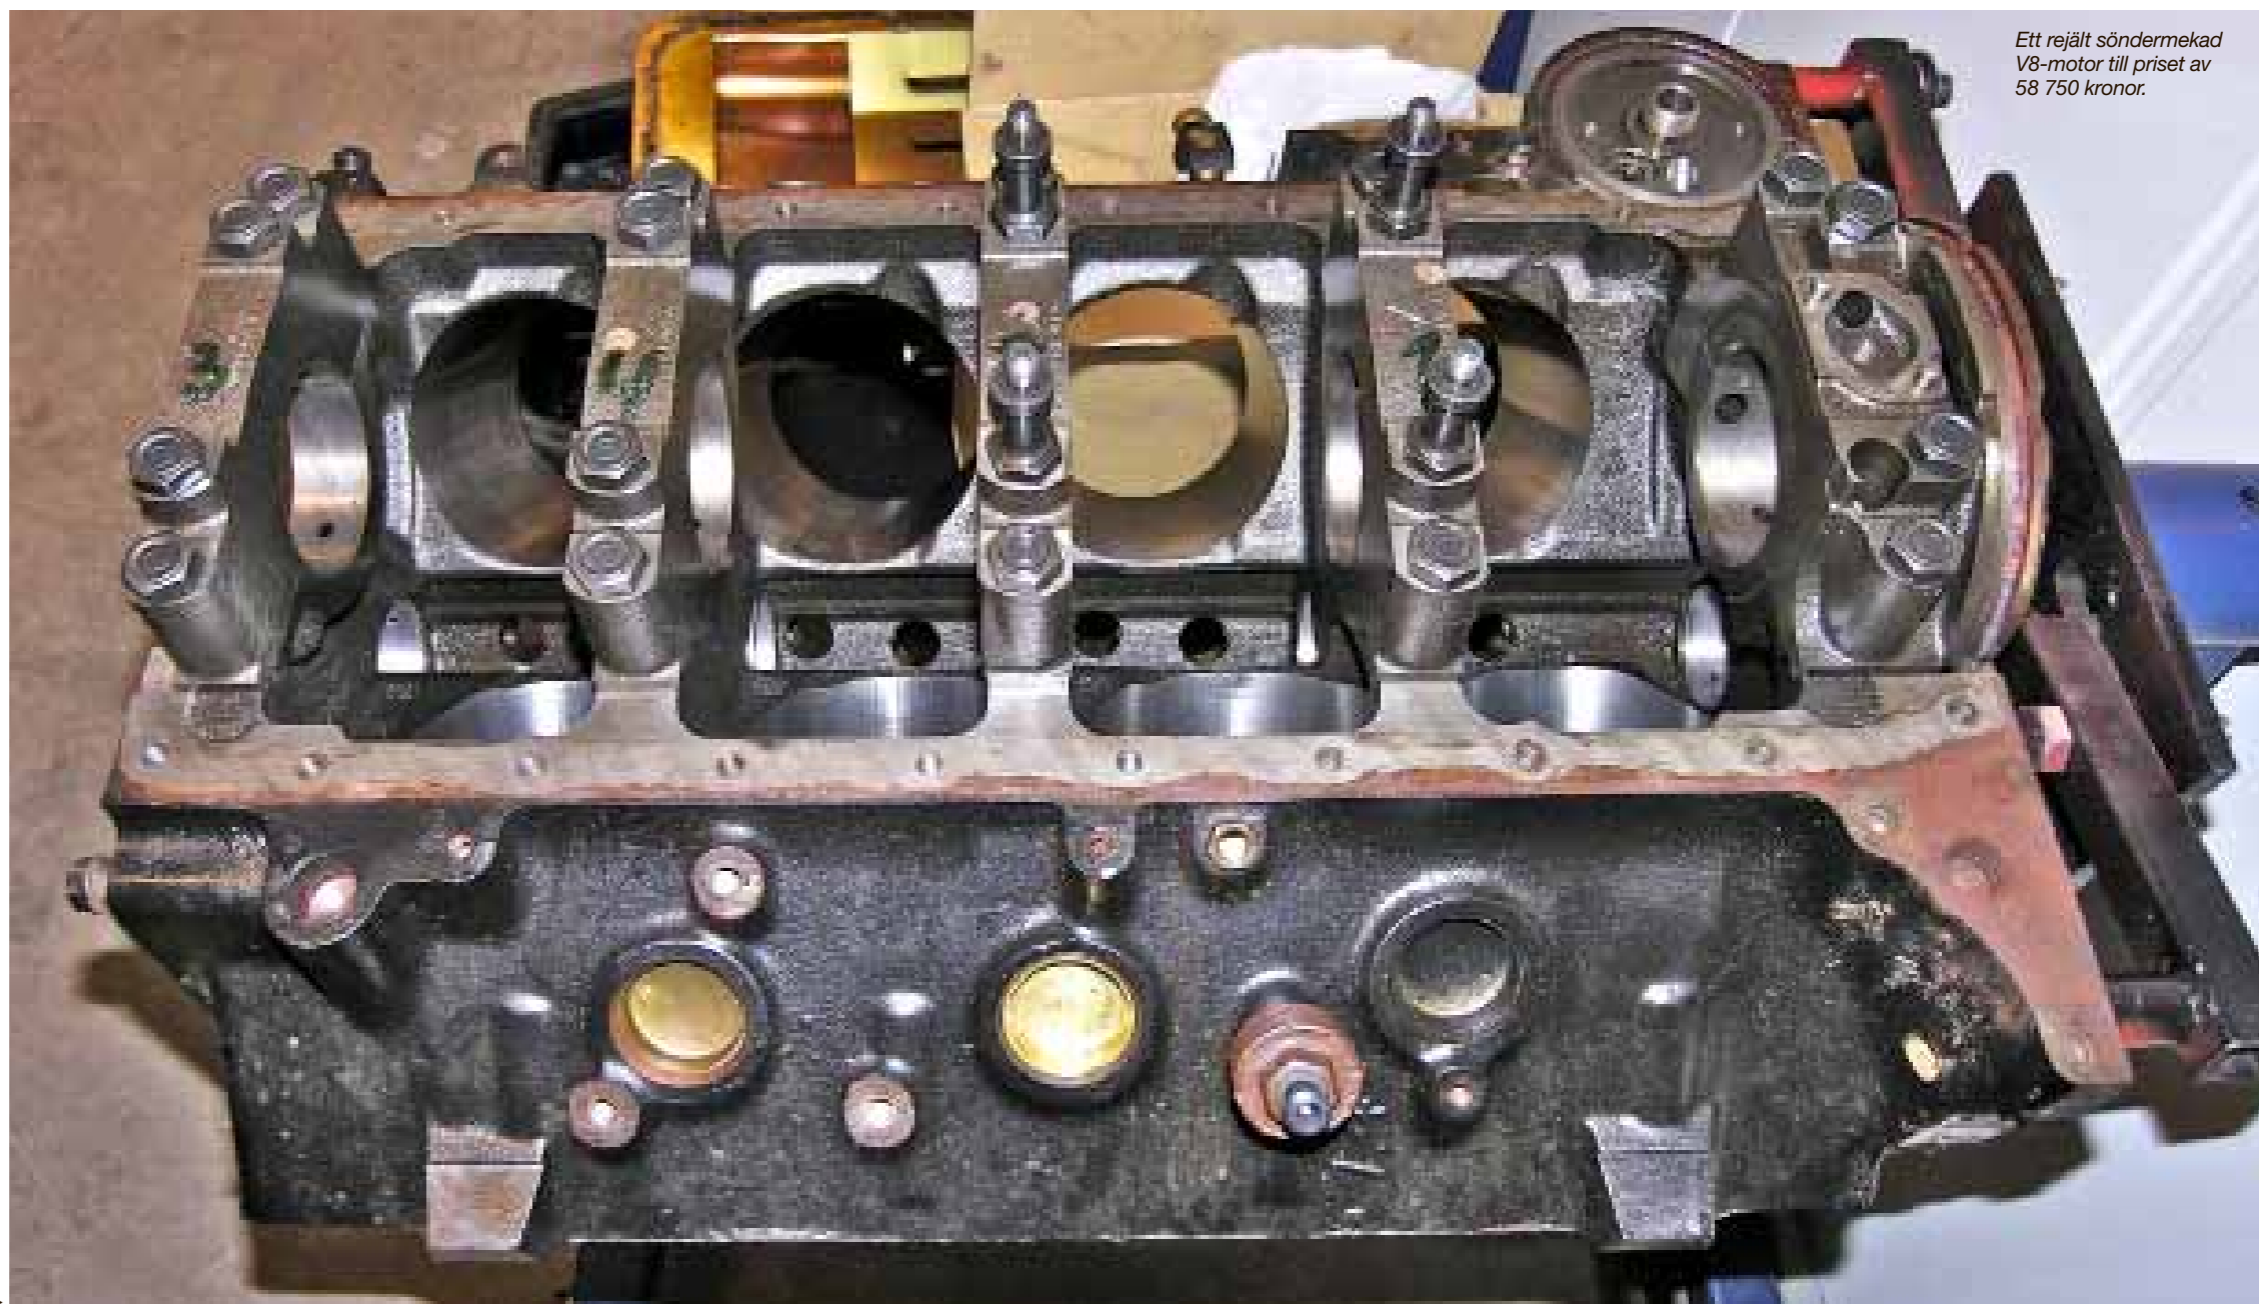
Ett rejält söndermekad V8-motor till priset av 58 750 kronor.

har ett antal felaktiga monteringsförfaranden utförts, som bidragit till haveriet. Däribland var flera lager felmonterade och kolvringar felvända. Vidare har motorn utsatts för hårt vattenslag i fjärde cylindern som orsakat grava skador på fyrans vevstaklager, varpå oljetrycket sjunkit så lågt att lagerskador uppstått på samtliga vevstaklager samt även skadat ramlager och krökt vevaxeln.

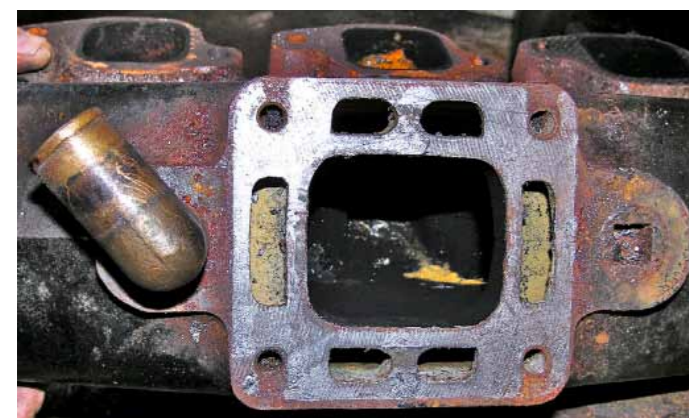
En spricka i avgaslimpan plus packningsläckage avslöjade mera fusk.

Inga vanligtvis förekommande märken på grund av överhettning förekommer heller på topplock och kolvar. På avgaslimpan syns tydligt ett otätt packningsplan där två vägar mellan vatten och avgaser fö-

religger. På den andra avgaslimpan syns en spricka intill vattenkanalen. Vidare föreligger rester av en torkad vattenpöl utanför fyrans avgasport. Avgaslimporna provtrycktes inte av "Marinmotorservice UPA", trots att detta var helt avgörande för motorns fortsatta funktion.

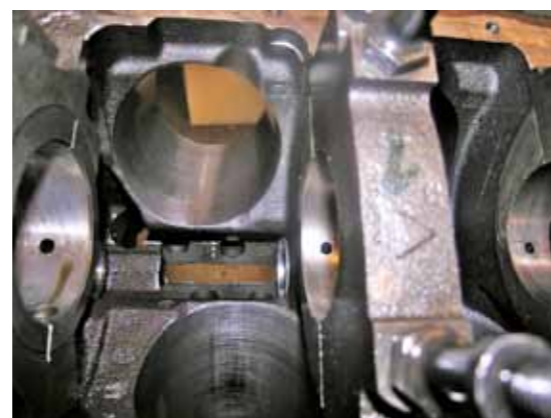
Överförlitna och ovala cylinderlopp.

cylinderloppen. Dock visade det sig efter haveriet att cylinderloppen både var koniska och därtill kraftigt över toleransgränsen. Kolvarna är således troligen standardkolvar som också visar upp tvärgående mörka linjer efter vattenkontakt, möjligen från två olika tillfällen. Vidare var samtliga kolvringar monterade upp och ner trots märkningen TOP.

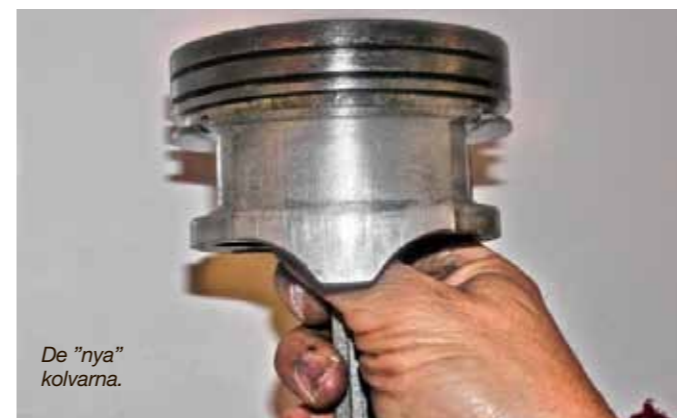
De "nya" kolvarna.

Enligt offerten från "Marinmotorservice UPA" till försäkringsbolaget skulle kolvarna bytas, men det gjordes aldrig utan firman bytte bara kolvringar, mätte och honade

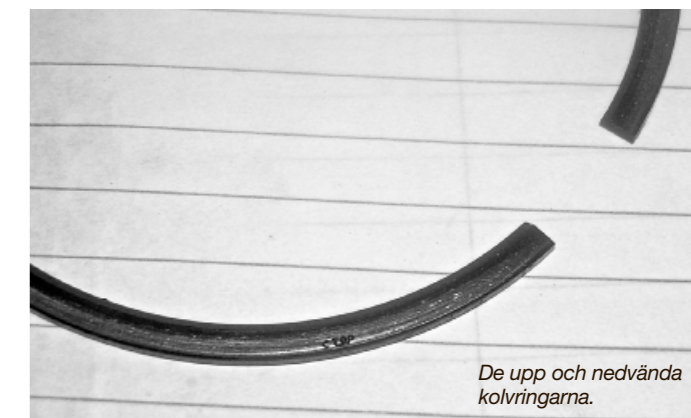
De upp och nedvända kolvringarna.

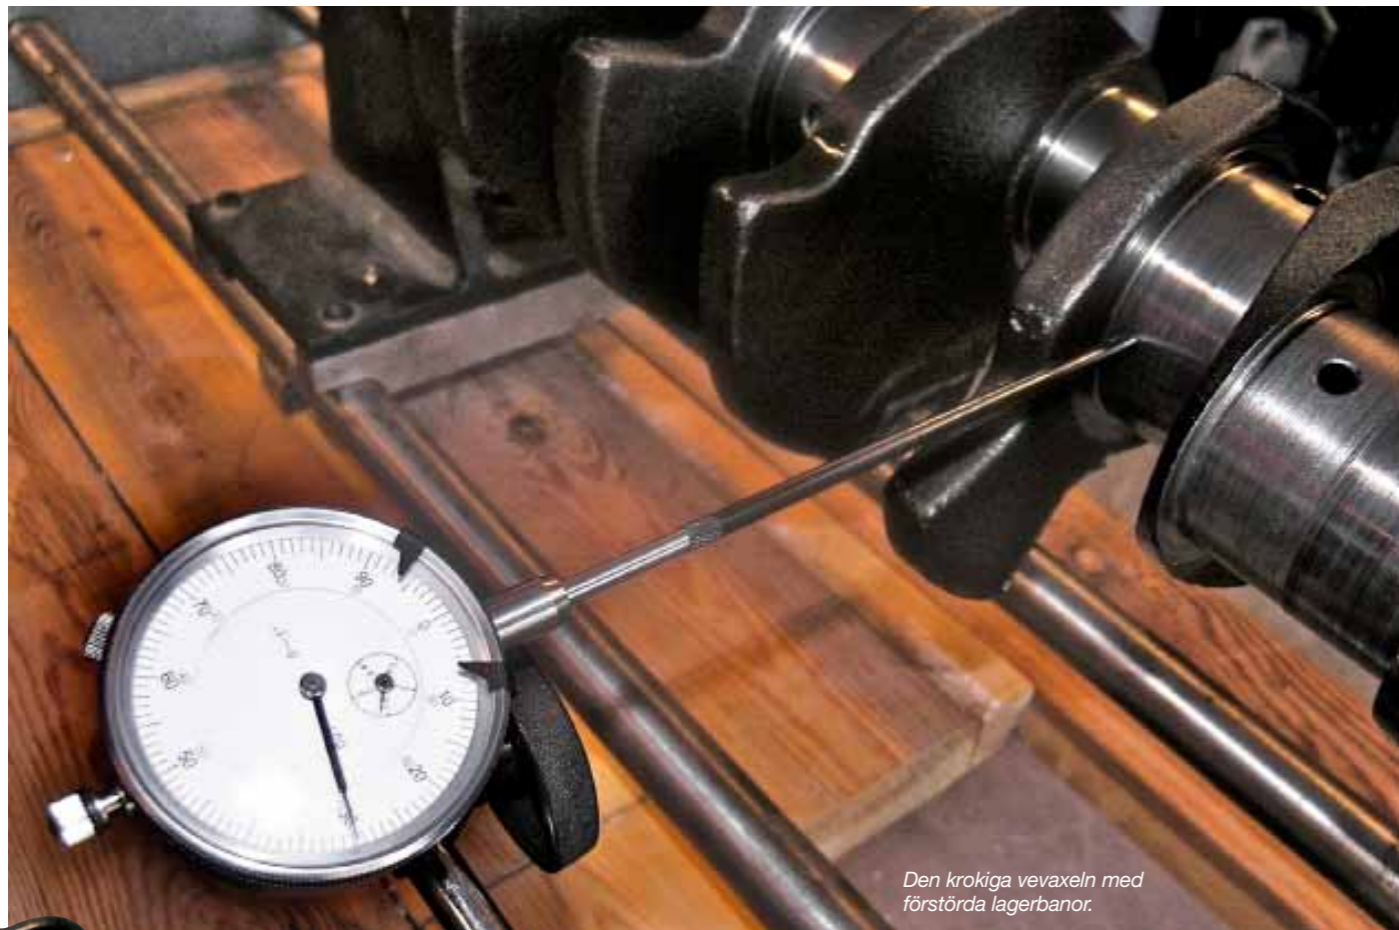
Den krokiga vevaxeln med förstörda lagerbanor.

Samtliga ramlageröverfall, utom det femte avvikande fallet, var felmonterade och inte på den plats som dessa var märkta för. Vevaxeln mättes av "Marinmotorservice UPA" och var enligt uppgift vid det tillfället helt ok, men när vi mätte den, så slog den nu 3 hundradels

tum vilket är lika med 0,762 mm och långt över godkänt mått.

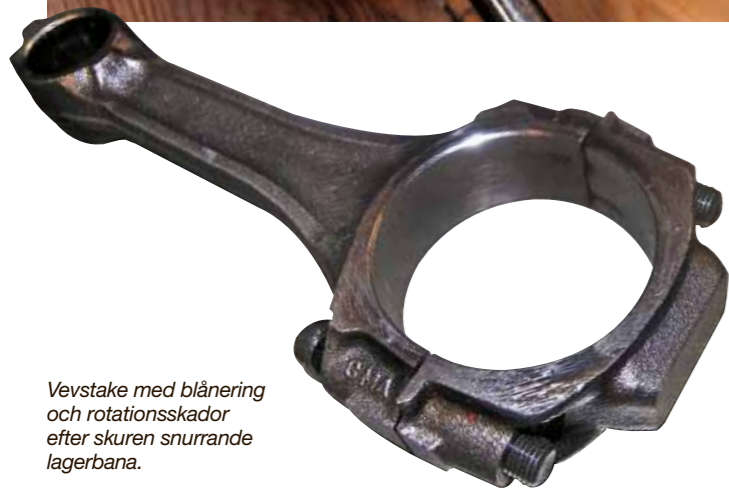
Vevstake med blånering och rotationsskador efter skuren snurrande lagerbana.

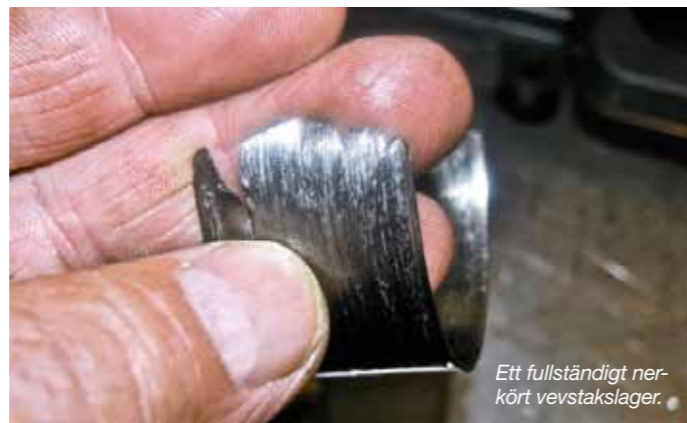
Ett fullständigt nerkört vevstaklager.

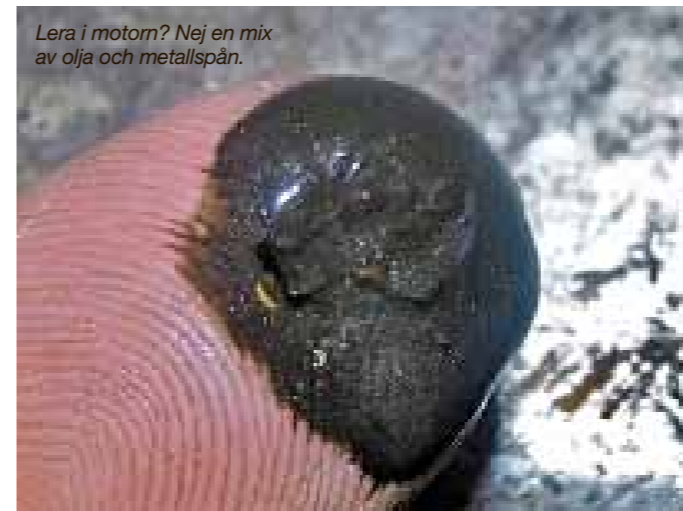
Lera i motorn? Nej en mix av olja och metallspån.

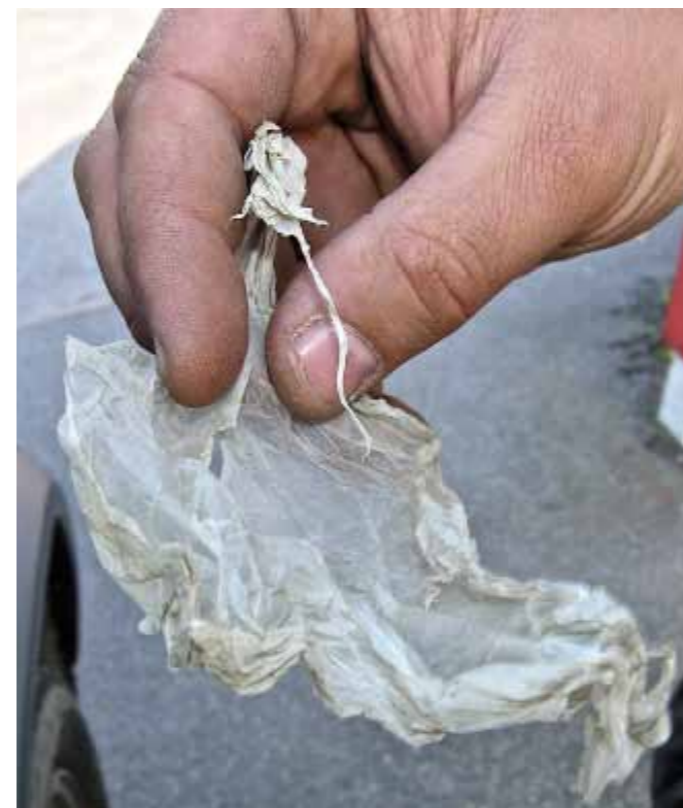
Plastbiten som "hittades" i inloppshålen på riggen.

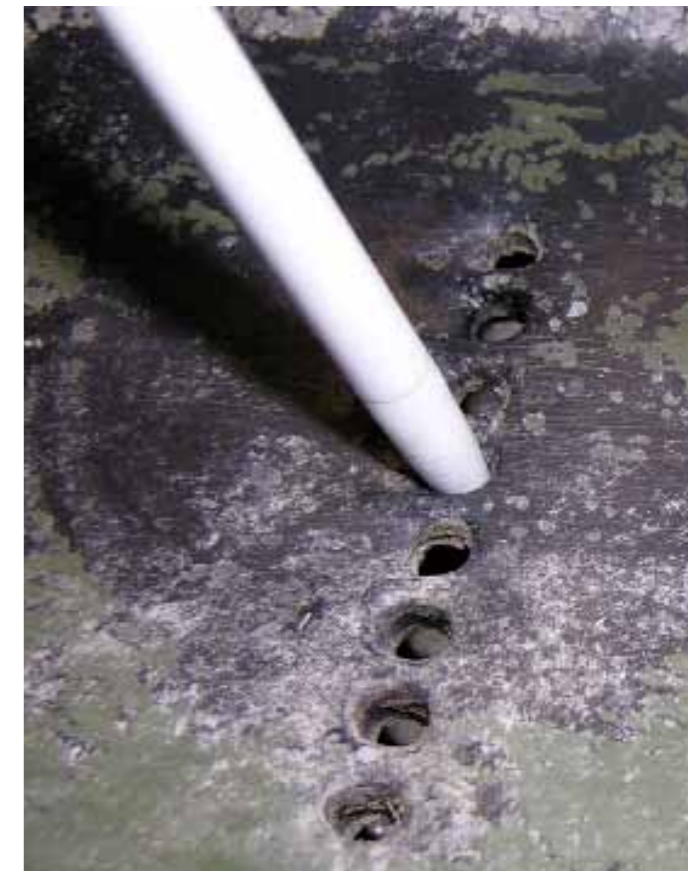
På var sida av drevet finns 8 st hål till vattenintaget med en diameter av 5 mm.

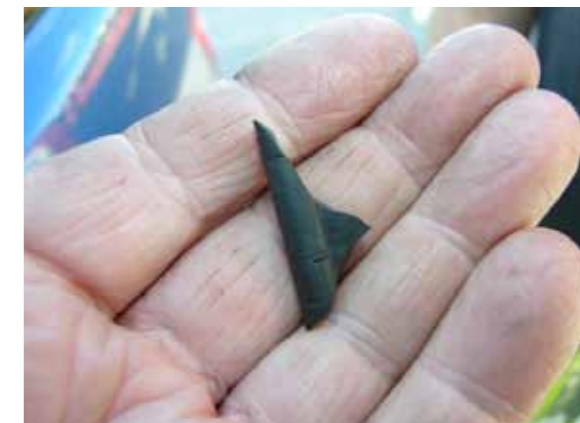
En bit impeller-vinge som "hittades" i vatten-pumpen? Där brukar de inte bli kvar.
