Ronald Rybbe

Bottenbesiktning

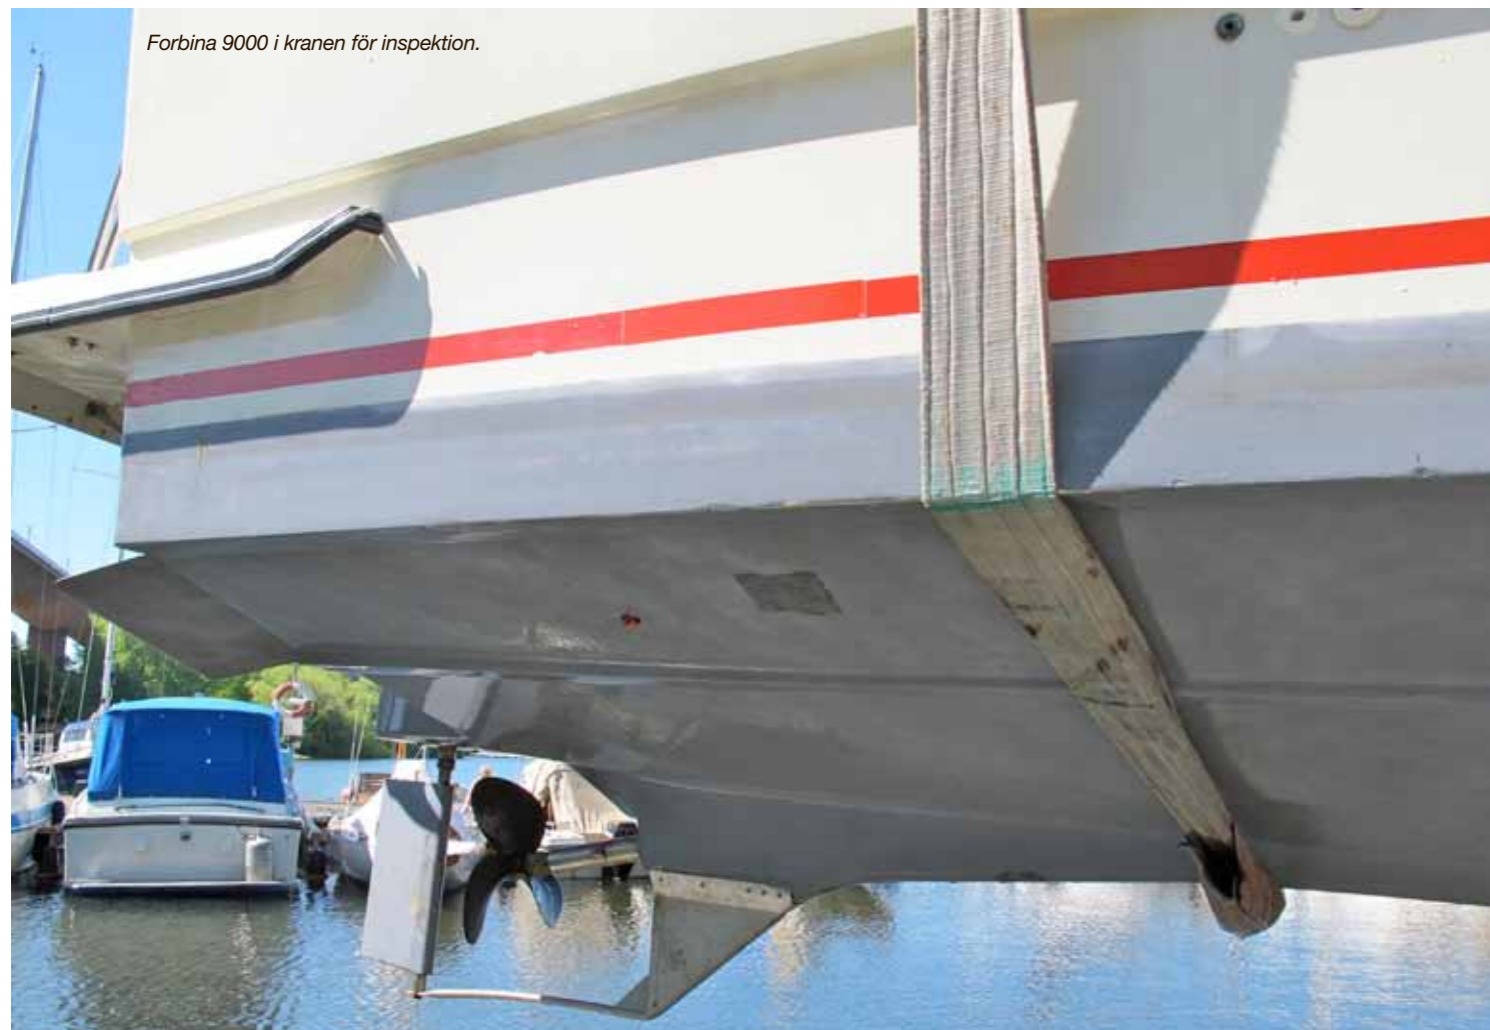
Forbina 9000 i kranen för inspektion.

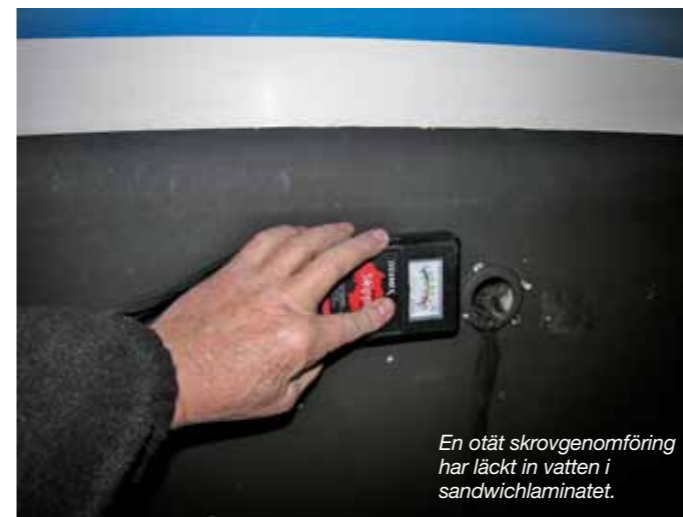
En otät skrovgenomföring har läckt in vatten i sandwichlaminatet.

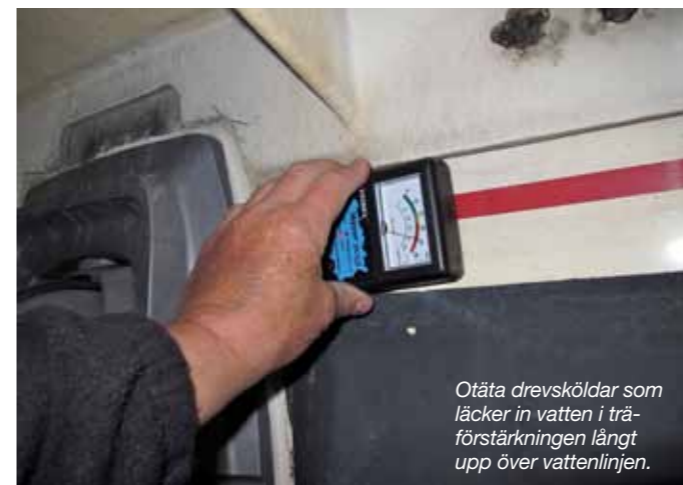
Otåta drevsköldar som läcker in vatten i träförstärkningen långt upp över vattenlinjen.

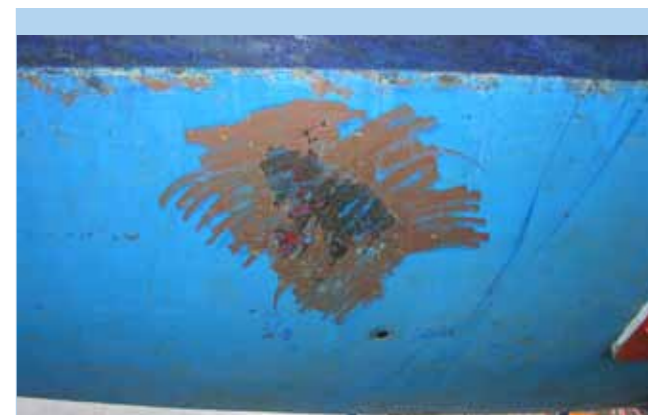
En svenskbyggd 97 år gammal segelbåt med många lager giftfärg som bevara fukten vintertid. Se nästa bild.

Andra skäl till fukt i botten är att man aldrig målat på något vattenskyddande lager närmast gelcoatytan, tyvärr mycket vanligt. Eller att det ligger 5 till 10 lager med gammal giftfärg som håller kvar fukten över vintern år efter år. Det här leder garanterat till osmos, böldpest, med tiden.

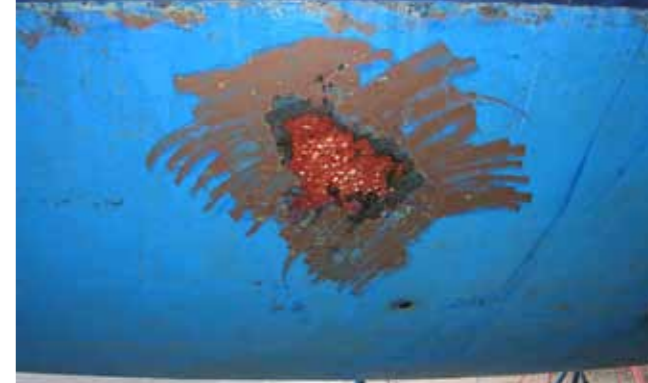
På denna bild ser man vad som döljer sig under alla lager av färg, nämligen ca. 2000 blåsor per kvadratmeter, och som täcker hela båtens botten.

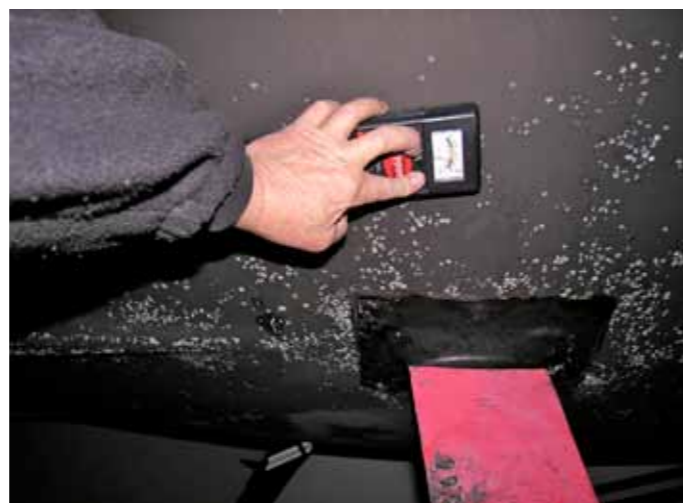
Partiell fukt som ett resultat av obefintligt skydd mot vatteninträning under många år.

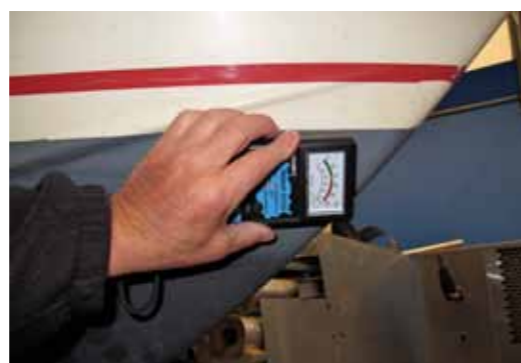
Den här båten har stått på land i 5 år men är ändå rejält blöt.

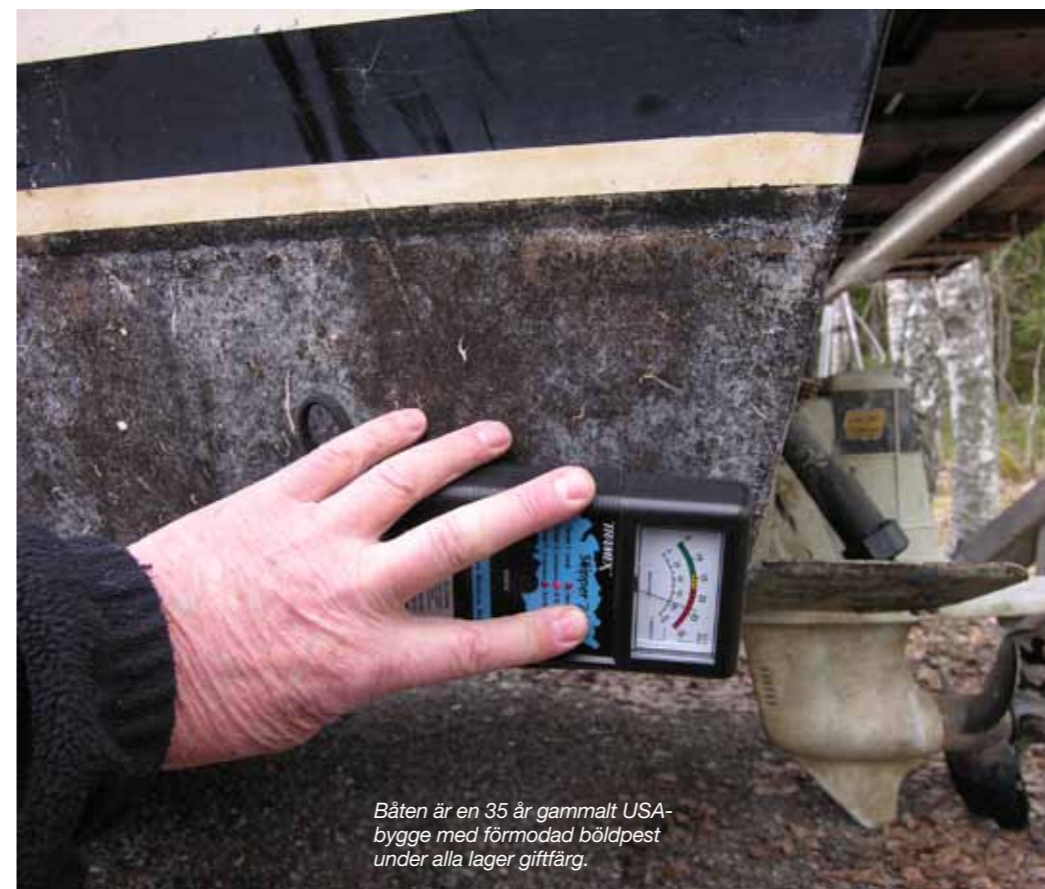
Båten är en 35 år gammalt USA-bygge med förmodad böldpest under alla lager giftfärg.
