Ett lyft kan visa mycket

Av Ronald Rybbe (text & foto)

Bottenbesiktning del 2

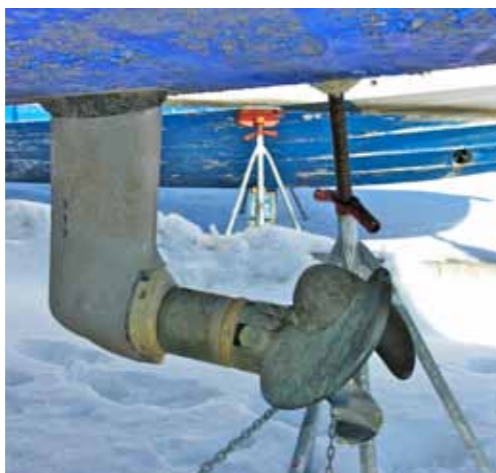
En modern, fällbar propeller är värd sina pengar.

Utvecklingen av fällbara propellrar har gjort stora framsteg jämfört med de som tillverkades för 30 år sedan. Dels brukar dessa gamla fällbara propellrar tappa bladen förr eller senare, dels är de otroligt ineffektiva. Segelbåtspropellrar med fällbara blad är numera så effektiva att det i princip saknas argument för att ha en fast propeller. Visst, en ny modern fällbar propeller är fasligt dyr, men snarare förrän senare måste den gamla propellern bytas ut och därför gör besiktningsmannen en anmärkning.

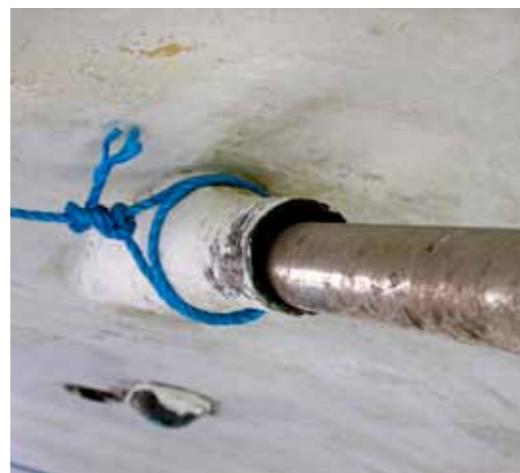
Två stycken ocentrerade propelleraxlar på en 3-miljoners motorbåt från -05.

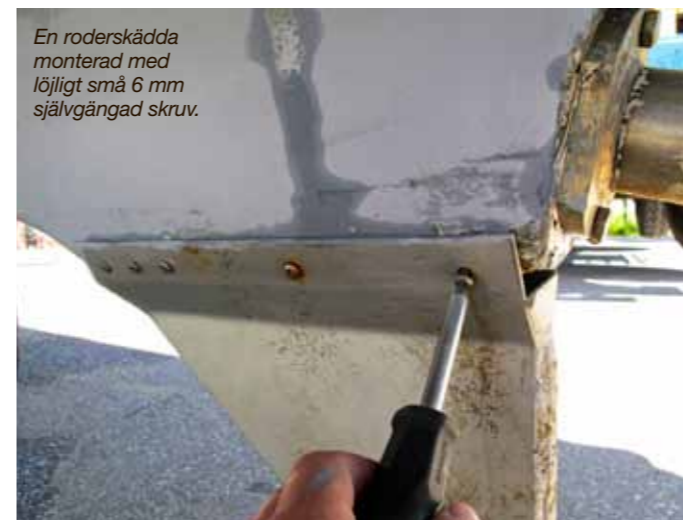
En roderskädda monterad med löjligt små 6 mm självängad skruv.

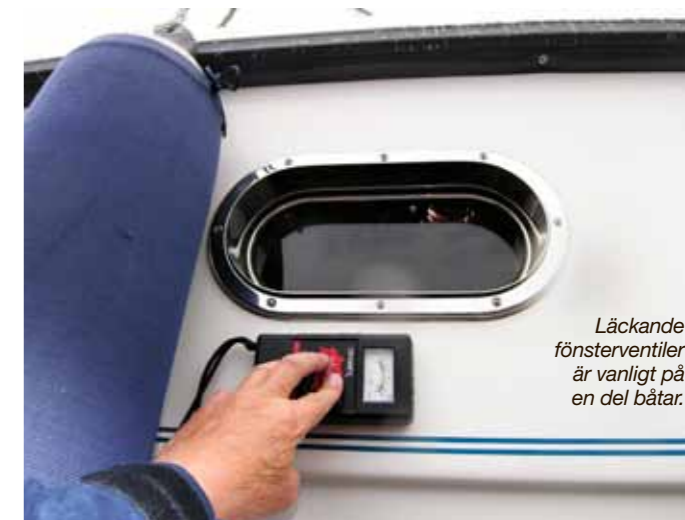
Läckande fönsterventiler är vanligt på en del båtar.

linjen). Dessa behöver inte alls läcka in i båten utan bara genom det yttre plastlagret och in i sandwichlaminatet. Detta går inte heller att besiktiga när båten ligger i sjön. Stående utanför båten mäter man fukthalten i sandwichlaminatet på skrovsidan i området omedelbart under och nedanför ventilen emedan vatten ju rinner nedåt. Som mest har jag

hittat sju läckande skrovventiler av åtta förekommande på en och samma båt. Mäter man sen i området längst ner där sandwichlaminatet slutar vid slaget mot botten så finner man det läckande vatten som samlats där genom åren.

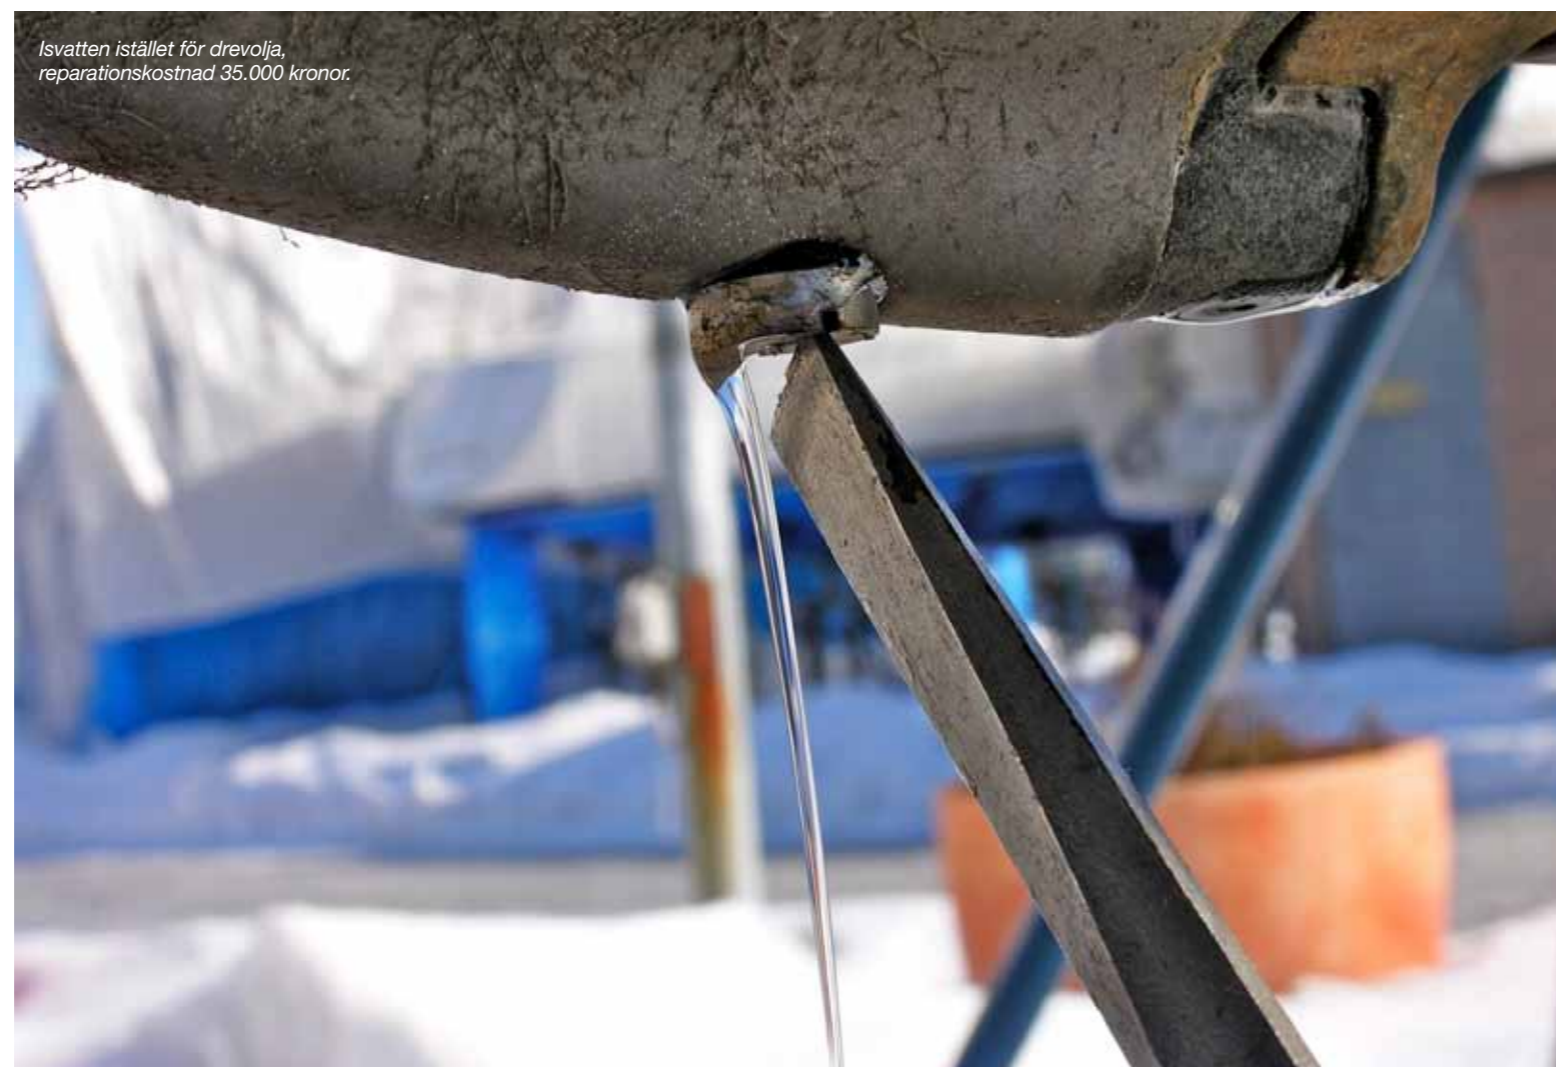
► pluggen har räddat många av mina uppdragsgivare från ett med tiden kommande drevhaveri på grund av vatten i oljan. I mitten av mars i år vred jag runt en propeller på ett segeldrev och det lät exakt som när farmor malde kaffe på sin tid. Eftersom det inte var tvärstopp utan gick att rotera var det också uppenbarligen något som krossades där inne i växelluset. Det visade sig vara is. Båten hade lyfts med ett sling som fastnat i propellern och knäckt propelleraxeln. Reparationskostnad på 35.000 kronor, plus eventuellt ny propeller.

Isvatten istället för drevolja, reparationskostnad 35.000 kronor.

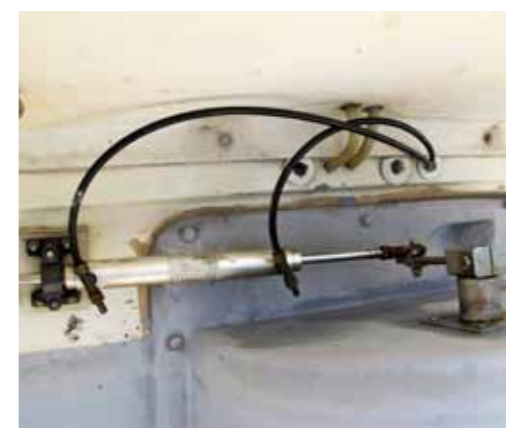
Yttre styrutrustning med en sedan mycket länge fast-rostad kulbult.

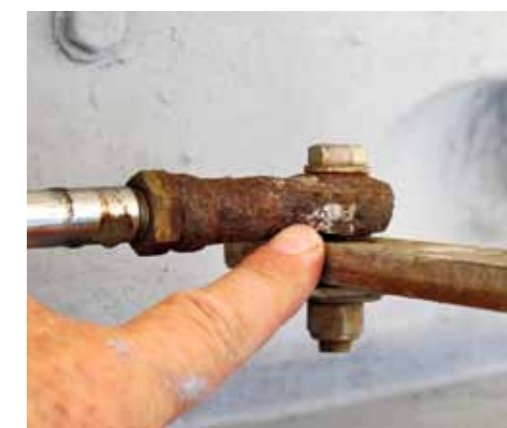
Kulbulten har rostast fast, istället fungerar själva bulten som rörlig led med stort glapp som följd.

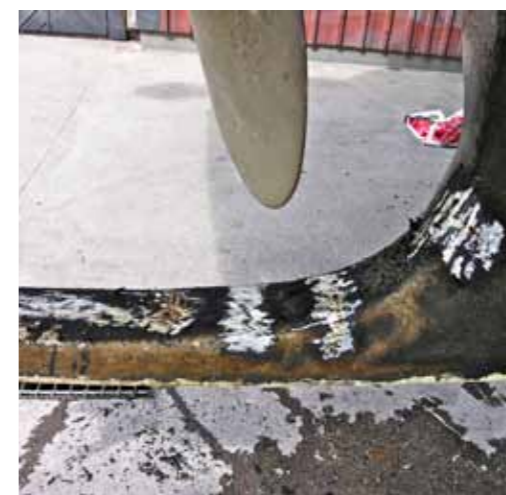
De vita områdena är framskrapade sprickor i skäddan av glasfiber.

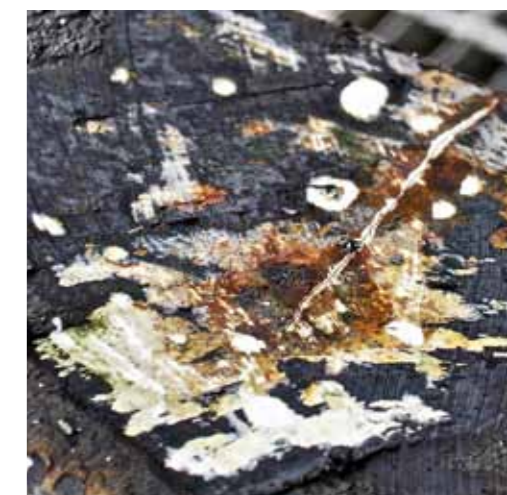
Närbild på en av sprickorna, och omöjliga att upptäcka utan insikt i problemet.
