# USA-importens kvalitet och verklighet

I denna sista artikel om USA-importerade båtar kan ni läsa fakta tagna direkt ur en besiktningsrapport. Besiktningen är gjord så sent som i oktober 2009 på en USA-importerad Sea Ray 260 årsmodell 2003.

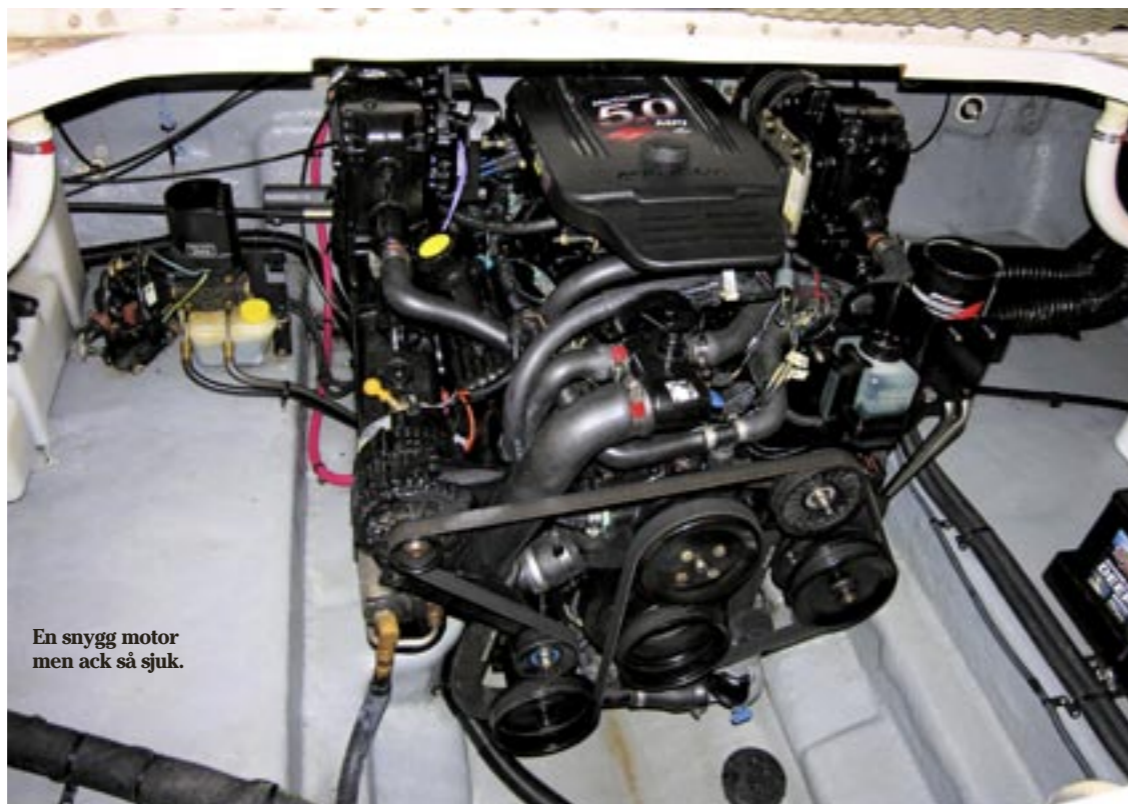
En snygg motor men ack så sjuk.

Motorn, en Mercruiser 5.0 MPI V8 på 298 hästar är kopplad till Mercruiser Bravo 3-drev. Okulärt betraktat ser motorn bra ut, men stor tveksamhet till skicket råder. Motorns sammanlagda gångtid uppges till 300 timmar. På sju säsonger låter det lite. Motorn har provkörts och den subjektiva uppfattningen är att den känns svag

**TOPPVARVET STANNADE** vid 3.640 rpm vilket är minst 1.000 rpm för lågt. Oklart om varvräkaren visar fel, eller om fel propeller är monterad och att det är därför som motorn "känns svag". Men när jag upptäcker emulgerad olja under ventillåporna kanske vi har svaret där. Detta måste betraktas som ett mycket allvarligt motorfel. Uppgifter om motorns skötsel och omvårdnad i övrigt är okänt. Inga servicefakturer förekommer. Avgaslimporna var inte hårt angripna av rost okulärt utvändigt, men brukar hålla 10 år.

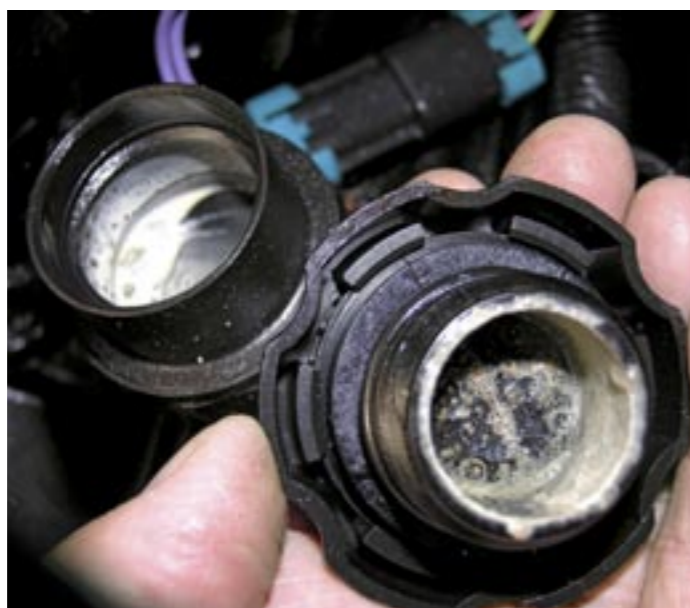
I handen emulgerad olja på undersidan av oljelocket. Till vänster kan man se den vita sörjan genom oljepåfyllningshålet inne i motorn.

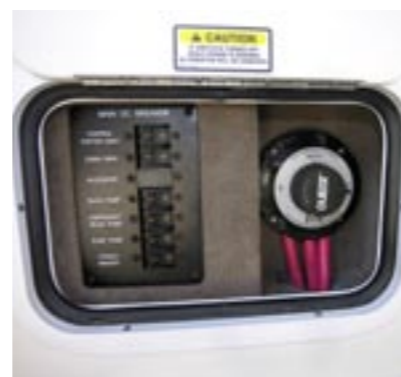
Den felkopplade batterifrånsljaren.

visade det sig att båda batterierna töms vid förbrukning eller av startmotor oavsett läge på batterifrånskiljare. Inga skyddskåpor förekommer. Motorrummet är en olämplig plats för batterier på båtar med bensenmotorer men vanligt på USA-båtar och godkänt. Således stort behov av elkunnig montör för omkoppling och ombyggnad till skilda funktioner på batterigrupperna.

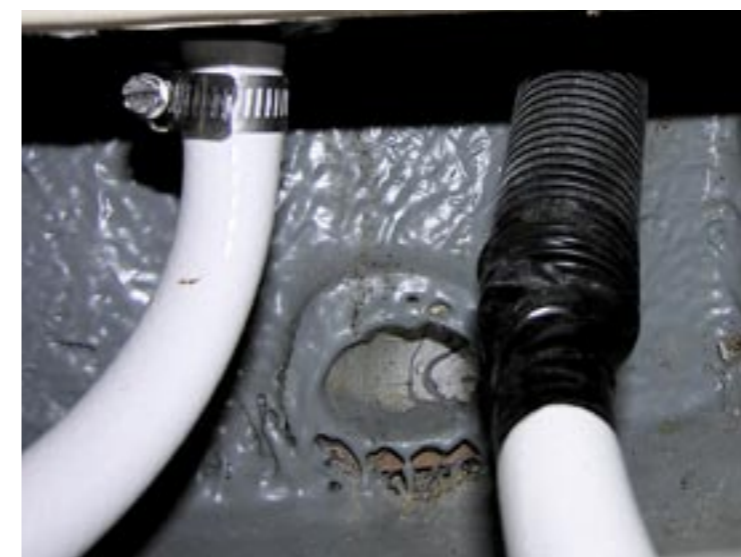
Här ser man anledningen, slangen är skarvad med eltejp.

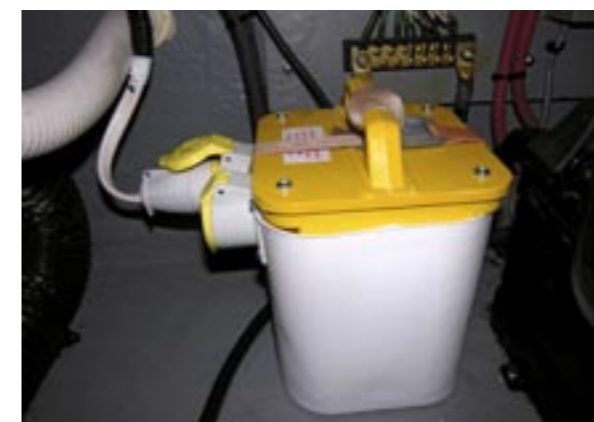
Omformaren från 220 V till 110 V.

Anpassning till svensk elstandard på starkströmsidan för 220 volts landström fram till en omformare från 220 volt till 110 volt föreligger. Godkänd anslutningskontakt, och godkänd jordfelsbrytare föreligger.

**UNDANTAGET ÄR** invändiga amerikanska vägguttag där fortfarande 110 volt föreligger. Men vad kan man stoppa in i de hålen? Själv äger jag inte en enda pryl som går på 110 volt.

**OMBYGGNAD OCH** anpassning till fullständig svensk standard i hela båten av behörig elektriker känns ju som en ganska prioriterad åtgärd. Men när elektrikern frågar dig om du menar att han ska byta ut hela elcentralen på 110 volt också, så kanske du backar.

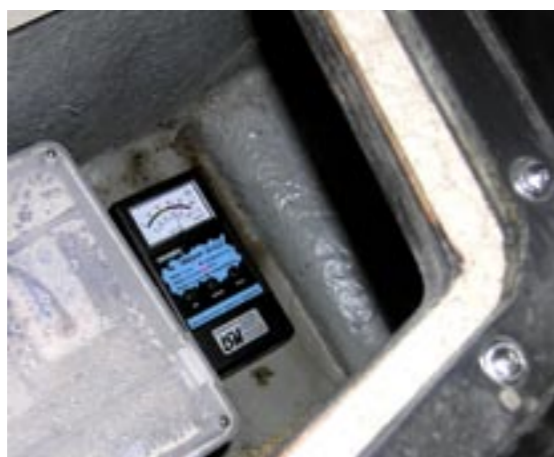
Som synes rejält blött i utrymmet.

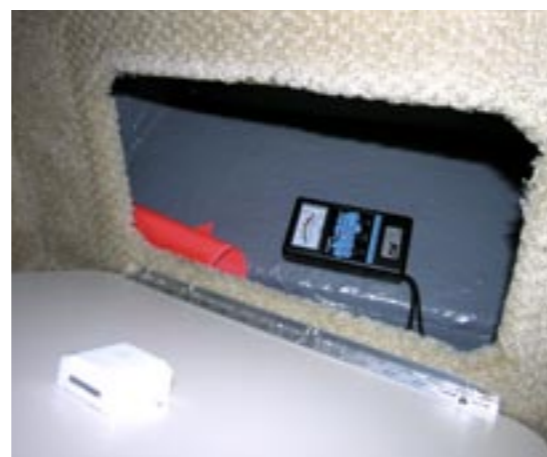
Skrovet under vattenlinjen kunde inte fuktmätas och inte heller akterspegeln emedan båten låg i sjön. Det här är som regel inte bra och döljer oftast fusk.

Fuktindikationer förelåg dessutom invändigt (se foton). Uppgift om bottenförsegling med epoxifärg förelåg inte. Min rekommendation är total epoxibehandling, kostnad ca 25.000 kronor på varv.

Men inte bara där. Skrovet är blött rakt igenom laminatet efter sju säsonger.

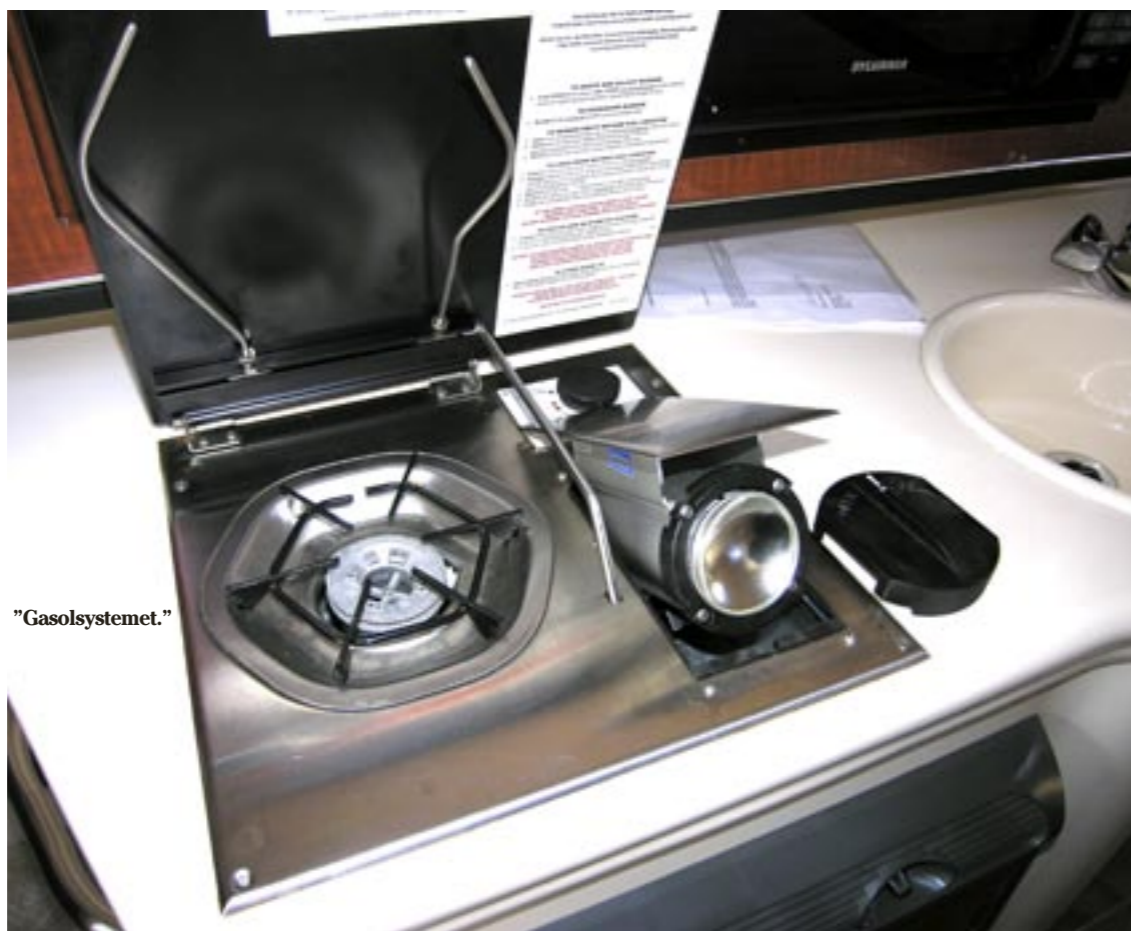
"Gasolsystemet."

"Gasolsystemet", om man nu kan kalla det så, var av mycket påver modell. Gasolslang och avstängningskran vid spis förekommer inte alls. Gasolflaskan är direktmonterad i själva spisenheten.

**TERMOVAKTEN VAR** ur funktion, gasen fortsätter pysa ut efter att lågan slocknat. Avrinning för läckande gasol föreligger bordwärts. Beträffande reservflaska förekommer två stycken löst liggande i ett pentryskåp. Hela systemet bör bytas ut till annat med säker standard.

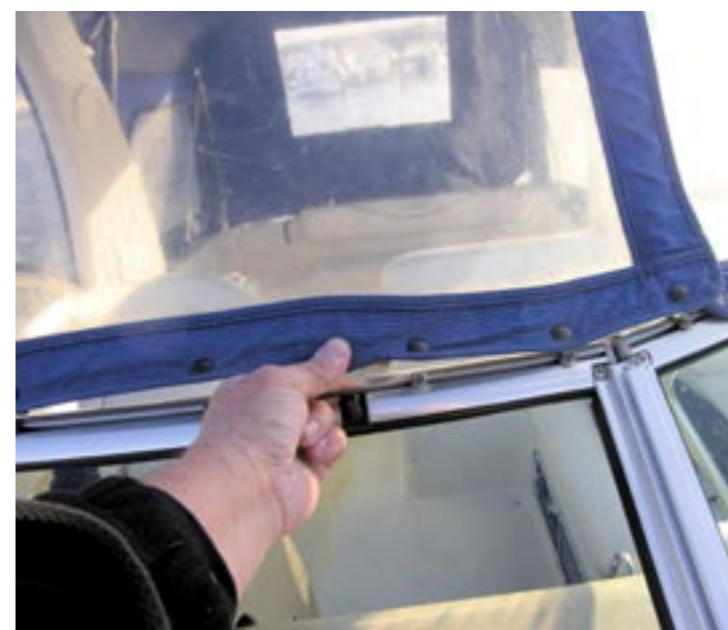
Kapellet inspekterat. Intakt, men mycket styvt och förkrympt vid alla dragkedjor som en följd av att tidigare ägare inte dragit ner kedjorna ordentligt och då tar tyget chansen och drar ihop sig.

Fullständigt omöjligt, ett förkryptat kapell.

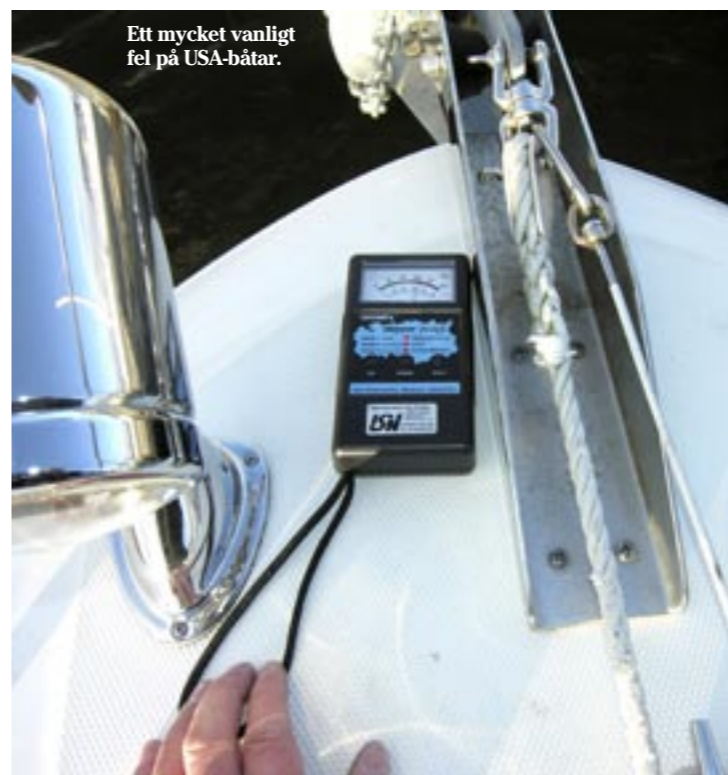
Ett mycket vanligt fel på USA-båtar.
