USA-importens kvalitet och verklighet

I denna sista artikel om USA-importerade båtar kan ni läsa fakta tagna direkt ur en besiktningsrapport. Besiktningen är gjord så sent som i oktober 2009 på en USA-importerad Sea Ray 260 årsmodell 2003.

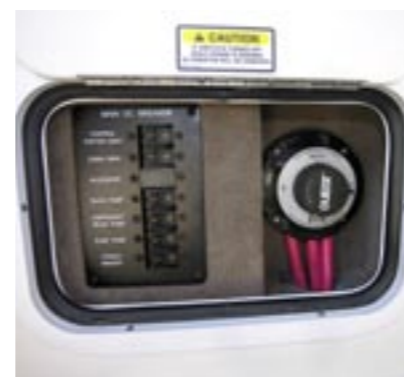
Den felkopplade batterifrånsljaren.

visade det sig att båda batterierna töms vid förbrukning eller av startmotor oavsett läge på batterifrånskiljare. Inga skyddskåpor förekommer. Motorrummet är en olämplig plats för batterier på båtar med bensenmotorer men vanligt på USA-båtar och godkänt. Således stort behov av elkunnig montör för omkoppling och ombyggnad till skilda funktioner på batterigrupperna.

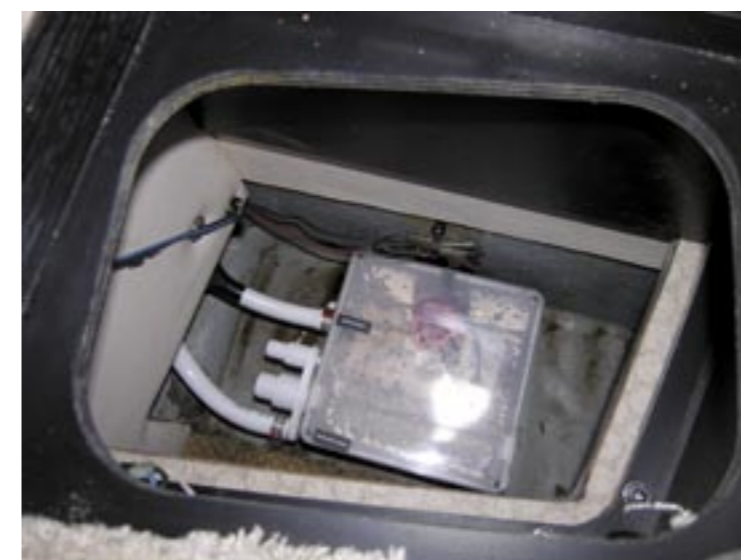
Grävattenpumpen från dusch och disk, men notera den övre vita slangen för diskvatten som övergår i svart.

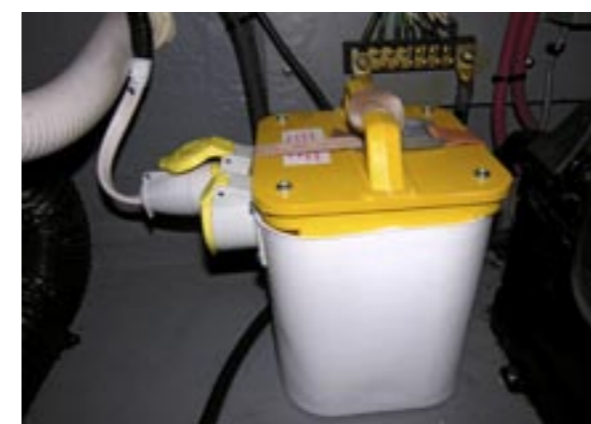
Omformaren från 220 V till 110 V.

Anpassning till svensk elstandard på starkströmsidan för 220 volts landström fram till en omformare från 220 volt till 110 volt föreligger. Godkänd anslutningskontakt, och godkänd jordfelsbrytare föreligger.

UNDANTAGET ÄR invändiga amerikanska vägguttag där fortfarande 110 volt föreligger. Men vad kan man stoppa in i de hålen? Själv äger jag inte en enda pryl som går på 110 volt.

OMBYGGNAD OCH anpassning till fullständig svensk standard i hela båten av behörig elektriker känns ju som en ganska prioriterad åtgärd. Men när elektrikern frågar dig om du menar att han ska byta ut hela elcentralen på 110 volt också, så kanske du backar.

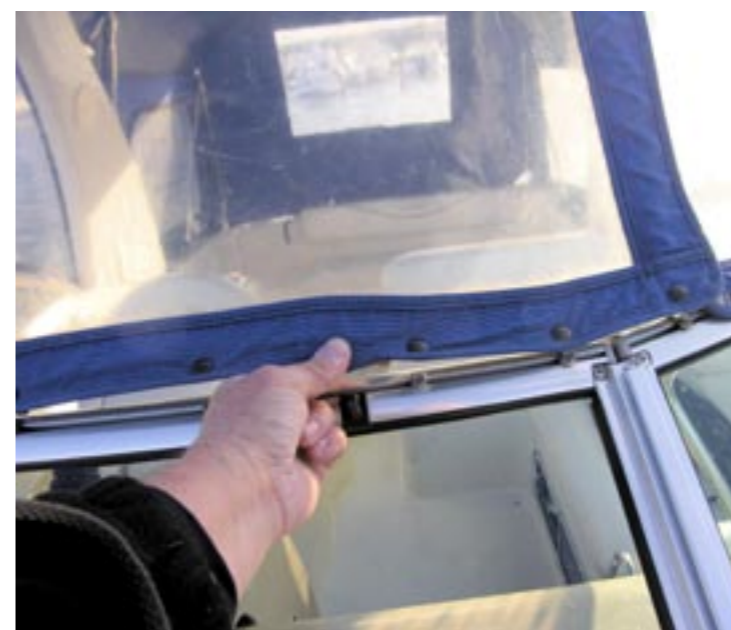
Kapellet inspekterat. Intakt, men mycket styvt och förkrympt vid alla dragkedjor som en följd av att tidigare ägare inte dragit ner kedjorna ordentligt och då tar tyget chansen och drar ihop sig.

Fullständigt omöjligt, ett förkryptat kapell.

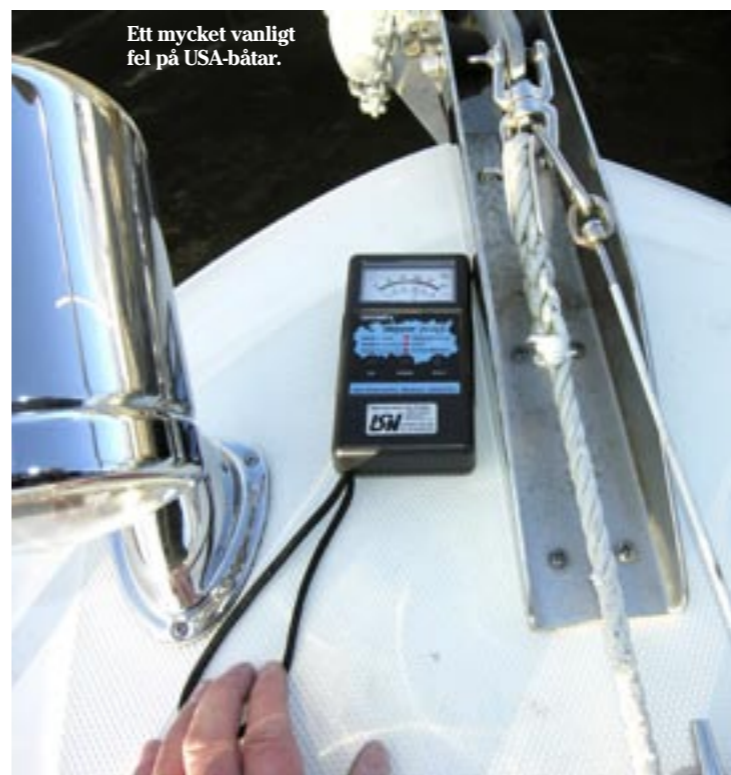
Ett mycket vanligt fel på USA-båtar.
