# Snett och svagt blev rakt och starkt när Malinda kölopererades

*Underdimensionerade bottenstockar är ett problem på många plastbåtar, något som inte sällan leder till sprickbildningar och läckage vid grundstötningar.*

*Ronald Rübsamen, delägare i Scampin Malinda, beskriver här hur man med egna händer kan förstärka kölpartiet och rikta upp en sned köl.*

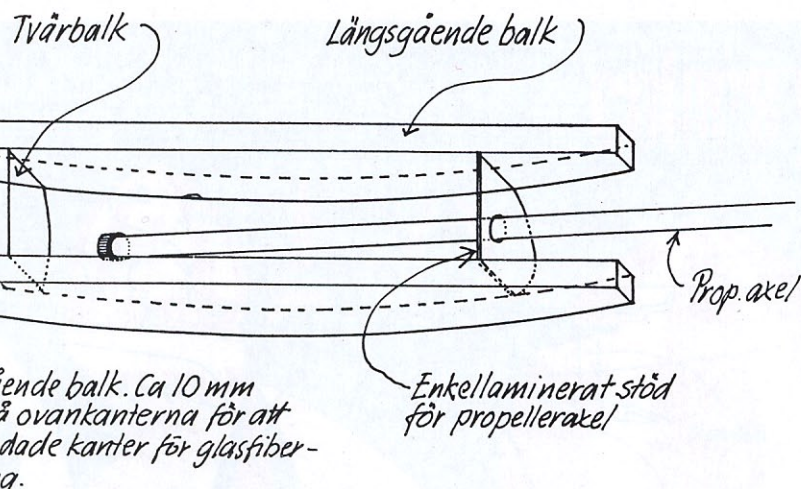
Divinylcellbalkarna formades efter skrovet med en kort tvärbalk akteröver för att ta upp lasterna från en grundstötning.

Efter detta sågade vi ut homogena divinylnylcellbalkar (ur ett block som var 10 cm

tjockt) som i underkanten formades efter Malindas undervattensropp. Dessa balkar var långa och sträckte sig från maststötten och ända bak där durken slutar. Vidare placerade vi en kort balk på tvären mellan dessa båda längsgående balkar strax akter om kölen.

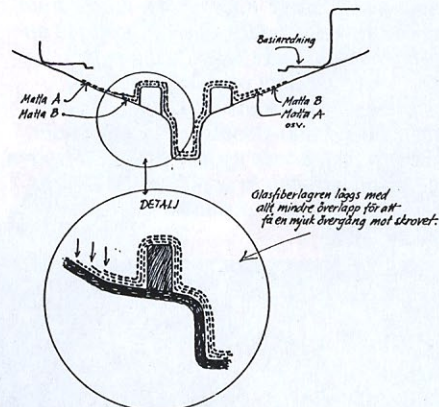
Glasfiber-mattorna lades om lott från den ena skrovsidan via kölfickan över till den andra skrovhalvan.

Vi lade på många lager matta, totalt mellan 24 till 36 lager. Vi arbetade efter motot "mycket glasfiber och lite plast".

När man lägger mattorna på t ex styrbords sida så räcker de även en bra bit in på babords sida, vilket gör att de läggs om lott hela tiden. Vidare får man alltid spill-

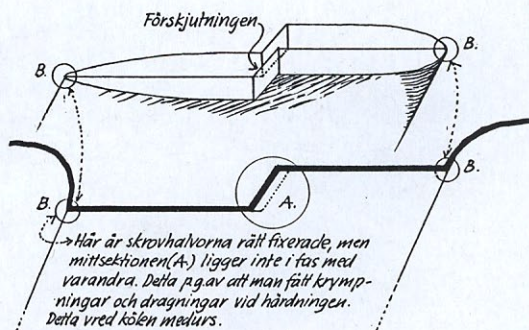
Sedan vi sänkt ner kölen med domkrafter och rullat den åt sidan, kunde vi konstatera att anliggningsplanet mellan köl och skrov var snett. Eftersom skrovet består av två halvor som är sammanfogade i längslinjen, kunde vi tydligt se skarven mellan dem och att man 'glömt' att fylla ut den ena, eller alternativt slipa ner den andra, eller gjort båda delarna så att båda ytorna bildar ett exakt jämnt vågrätt plan. Nu låg babordshalvans mitt-yta några millimeter högre än styrbordshalvans mittre yta, vilket helt enkelt tvingar kölens nederkant utanför lodlinjen om babord. Detta trots att skrovhalvorna i sig ligger på exakt samma höjd, vilket bevisades av att främre och bakre spetsarna på anliggningsplanet låg exakt lika.

Vidare hade man 'glömt' att göra samma bearbetning på det vinklade anliggningsplanet som är till för att stoppa kölens rörelse bakåt vid en grundstötning. Här låg styrbords halva några mm akter babords vilket var tillräckligt för att vrida kölen.

de av' säkert 6-7 gånger medan vi byggde på ena halvan och slipade den andra. Till slut satt kölen exakt på rätt ställe också efter det att vi provdragit kölbultarna.

Vid det tillfället passade vi på att lägga plast på skrovet yta och gladpack på kölen för att få ett exakt gjutavtryck i skrovet efter kölen. Sedan fick plasten härda och efter detta sänktes kölen återigen och rullades åt sidan medan vi fortsatte arbetet invändigt för att förstärka bottenstockarna."

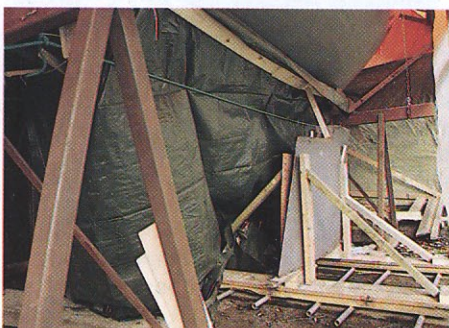
Malinda pallades upp så högt att kölen kunde sänkas ned och rullas ut på ett antal rör under kölvaggan. Presenningen är tätet som höll jämn temperatur på arbetsplatsen.

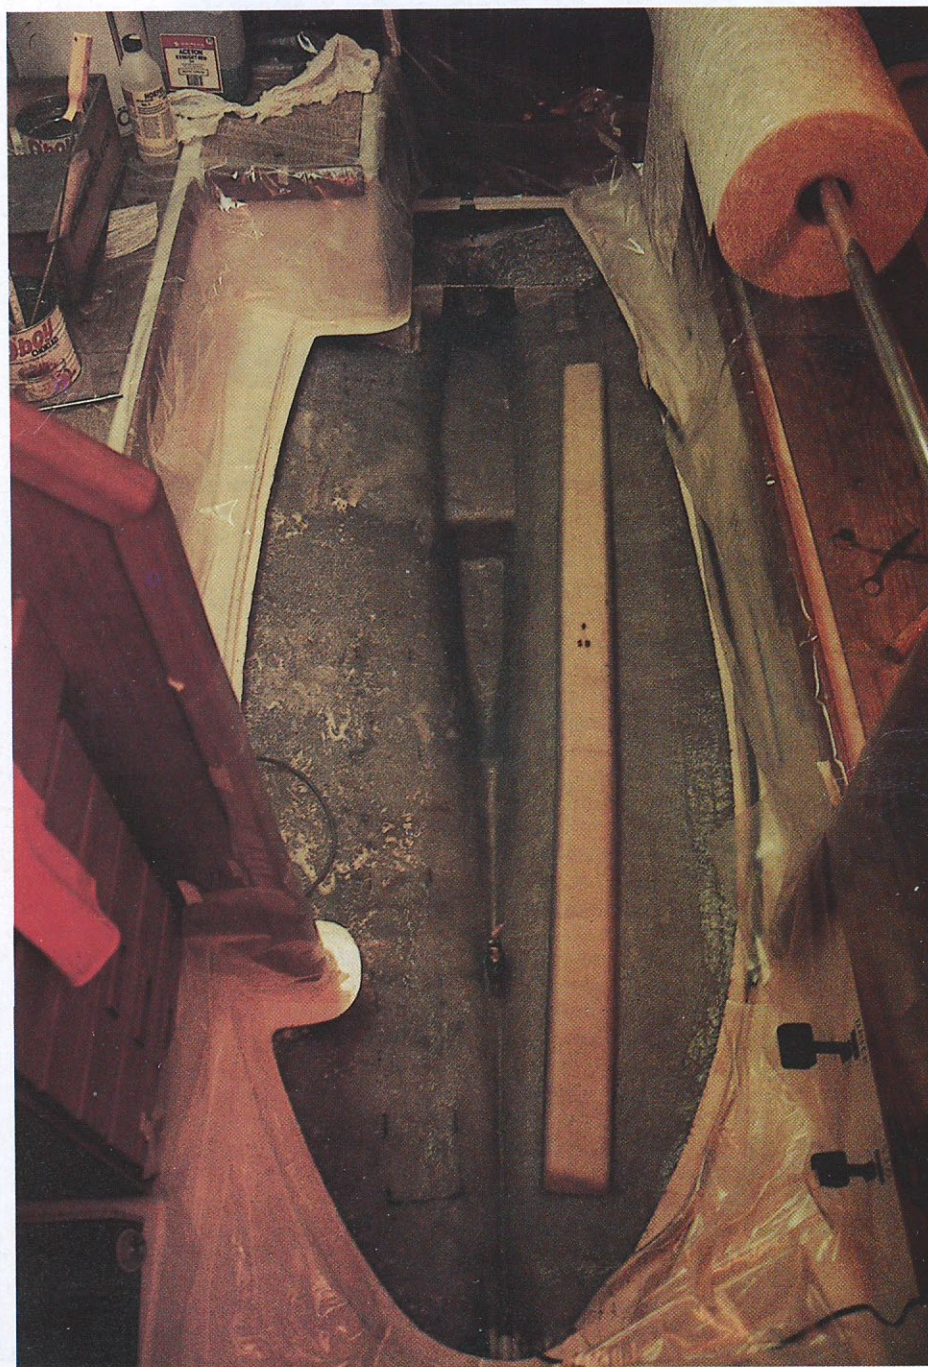
Styrbords divinylcellbalk på plats med ett lager glasfiberväv. Kölen slutar längre fram, i bakkant på den nedre klacken, men vid en grundstötning krävs kraftupptagande förstärkningar över ett större område akteröver. I kölfickans framkant syns det enkellaminerade stödet för propelleraxeln (motorn på Malinda ligger i förpiken). Notera hur glasfiberrullen är upphängd på det rör som normalt håller duken till sjökojens slingerskott.

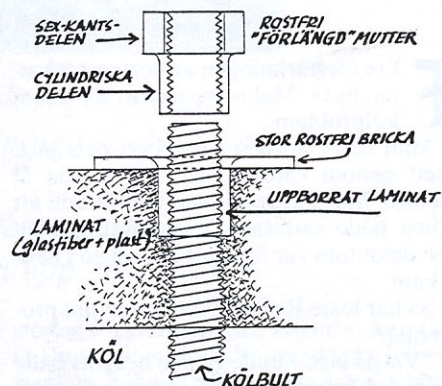
Det tjockare laminatet i kölfickans botten krävde specialtillverkade muttrar med en rund, smalare del under sexkantshuvudet som vilar mot brickan.

Att kölbultarna inte skulle räcka till, det hade vi räknat med hela tiden, så därför hade min båtkompanjon Tommy tillverkat rostfria nya 'muttrar'. Dessa fick utformningen av sexkantsmutter på den övre delen, men var gjorda i ett stycke med underdelen som var cirkulär och hade en mindre diameter. Den cirkulära delen fick således 'hämta' gånger en bit ner på kölbulten.

Till sist placerades en rostfri bricka med diameter 70 mm mellan sexkantsdelen och laminatet för att fördela trycket av mutterdelen. Då vi gjort ett exakt avtryck av kölen på anliggningsplanet behövdes bara ett mycket tunt skikt tätmasa, och mycket snart fick vi ett bestämt motstånd i dragkraften när vi drog muttrarna med dessa brickor. Man riktigt kände att "här kommer grejerna att sitta kvar".
