# Ny motor, mer buller

En amatörmässig installation kan göra en spinnande motor till en ljudterrorist.

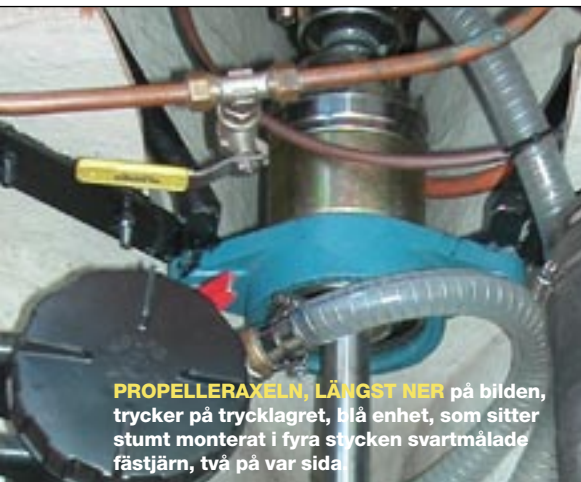
**PROPELLERAXELN, LÄNGST NER** på bilden, trycker på trycklagret, blå enhet, som sitter stumt monterat i fyra stycken svartmålade fästjärn, två på var sida

Det stora felet med hela montaget var att trycklagret som är ämnad att ta upp axelkrafterna från propellern satt stumt monterat i skrovet. Montören hade inte monterat dit de gummielement som ingår i montagesatsen och som ska monteras mellan trycklagret och skrovet. Vidare kunde jag konstatera att installationen av CV-knuten inte heller var korrekt. Propelleraxeln och utgående axel från backslaget i det vertikala planet låg inte i linje och inte heller i horisontlinjen var det korrekt monterat. Skälet till det är troligen att installatören inte kunnat/velat flytta motorn tillräckligt mycket åt babord som en följd av att durken tog emot för generatoren. Vidare skulle motorn behövas flyttas uppåt i höjdlid för att ändarna på axlarna skall komma på samma nivå, men då hade man tvingats göra en ny motorhuv och en ny pentrylåda. Ett annat alternativ hade varit att

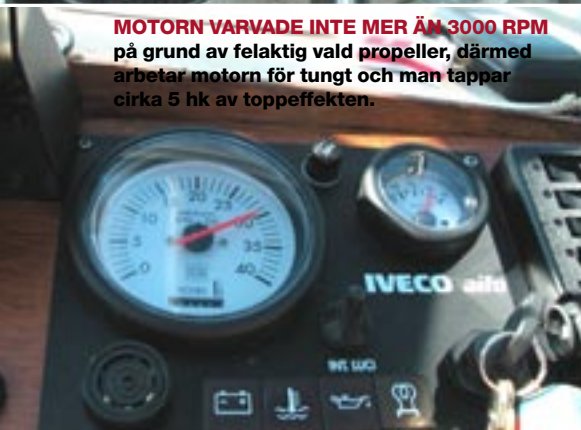
Det var inte så att Ivecon var mycket bullrigare än den gamla Pentan. Tvärt om. Den hade en helt perfekt gång, svavade bra på gas, hade inga större egen vibrationer och med en påtagligt bra dragkraft var den mycket tystlåten. Dock fann jag att det maximala varvtalet var på tok för lågt. Ivecon är högvarvig med modern insprutningsteknikteknik och varvtalet ska uppnå 3 850 intermitterent och kan köras i 3 600 varv kontinuerligt. Installatören hade valt en propeller med för stor stigning eller för stor diameter. Oklart vilket då båten inte blev sliptagen. Vidare fann jag att generatoren satt tämligen nära durken. Det lilla spelrummet på fem sex millimeter var inte tillräckligt med avseende på motorns rörelsebehov. Risk fanns också att det också skapar oljud, vibrationer och stomljud och att fästet kan gå av.

**MOTORN VARVADE INTE MER ÄN 3000 RPM** på grund av felaktig vald propeller, därmed arbetar motorn för tungt och man tappar cirka 5 hk av toppeffekten.

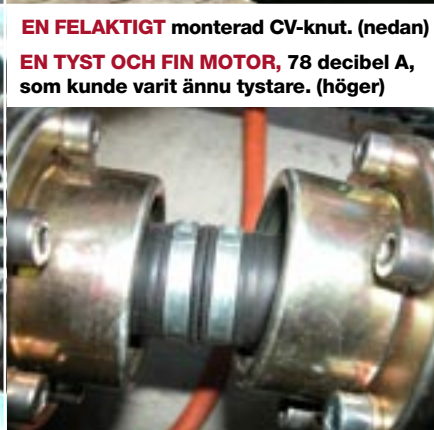
**EN FELAKTIGT monterad CV-knut. (nedan)**  
**EN TYST OCH FIN MOTOR, 78 decibel A,** som kunde varit ännu tystare. (höger)

Ingen transmissionkoppling kan ta upp en vinkelförändring mellan backslag och propelleraxel större än 15 grader. I den här installationen fick CV-knuten i praktiken ta upp tre vinkelavvikelser. Tillverkaren försvarar montaget och menar att dess CV-knut kan klara det och jämför med en framhjuldriven bil (CV-knuten kommer från fordonssektorn). Men jämförelsen går inte att göra. Oavsett om bilen både gungar upp och ner samtidigt som hjulen svänger blir det i alla fall bara en vinkelavvikelse. För en marin kardan-knut föreskrivs max en enda avvikelse om 15 grader. Det är odiskutabelt fel att inte använda de gummielement som följer med i montagesatsen. Oavsett vilket trycklager man använder ska det
