Sprickan och lögnen

En advokat ringde nyligen och bad mig utföra en opartisk besiktning och ge ett skriftligt utlåtande. Hans klient – Jocke – hade upptäckt kylvatten i oljan en kort tid efter en fullständig motorrenovering utförd av Firma Motorrenovering UPA.

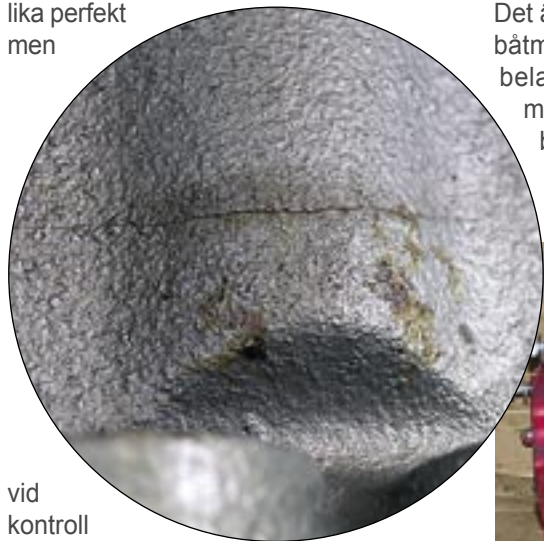
vid kontroll av oljan efter fem sex gångtimmar visade den sig vara emulgerad med vatten.

Motorfirman sa att sprickan i motorblocket orsakats av överhettning. Alternativt var det en frostsprängning.

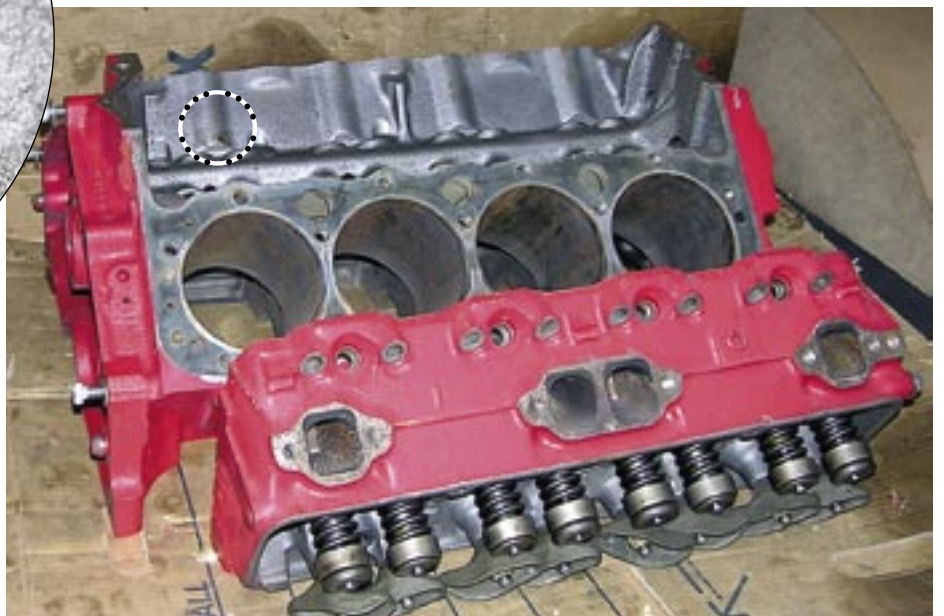
Inga synliga sprickor förekommer på de två topplocken. På motorblocket kan jag bara se en enda kort spricka på ovansidan av den bakersta fjärde cylindern där dess övre topplocksbulst fäster i blocket – tändföljd kallad cylinder nummer sju. Att felet inte upptäcktes omgående är fullt logiskt. Sprickan var så liten. Men ändå fullt tillräcklig för att kylvatten med 0,8 bars övertryckt efter fem sex motortimmar sakta med säkert trycker sig genom väggen av gjutgods in i galleriet mellan cylinderraderna.

Vi får aldrig reda på varför motorblocket var sprucket. Vi kan bara gissa. Det kan vara en mekaniker som dragit topplocksmuttern på nämnda pinnskruv med ett för hårt moment. Det kan vara ett dolt hålrum i gjutgodset, även kallat gjutmästarbostad. Bulan som utgör gjutförstärkning och fäste för pinnskruvens gängor är förskjutet flera millimeter jämfört med borrhålet. Ett gjutfel. Jag tror att motorblocket legat uppochnervänt utomhus vintertid och att det samlats regnvatten precis på det stället. Sprickan är en frostsprängning, men långt innan Jocke hällde i frostskyddet i motorn.

Jocke blev helt enkelt både förbannad och förnärad med ett praktgräl som följd. Till saken hör att Jocke ville att motorfirman skulle magnafluxröntga motorn, alternativt köpa ett helt nytt motorblock. Det tyckte motorfirman var onödigt. Enklarest hade varit att provköra motorn i verkstaden och därefter provtrycka med åtta bar tryckluft i kylkanalerna. Inget av detta gjordes.

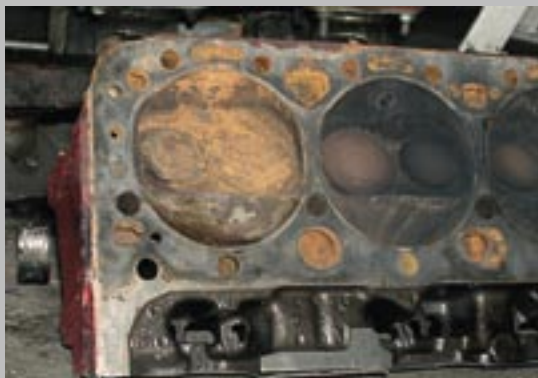
Den roströda färgen från Mälarens vatten avslöjar ett frostsprängt förbränningsrum.

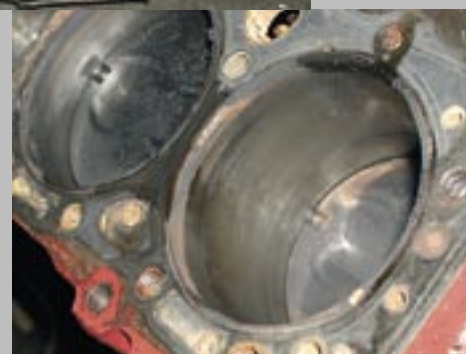
Bilden visar på två saker. Rostvatten har trängt in i cylindern och färgat cylinderväggarna. Jämför med cylindern bredvid som är oljebliot. Honingsreporna är fortfarande synliga i cylinderoppet, motorn var således nyrenoverad.
