# Blåsningen

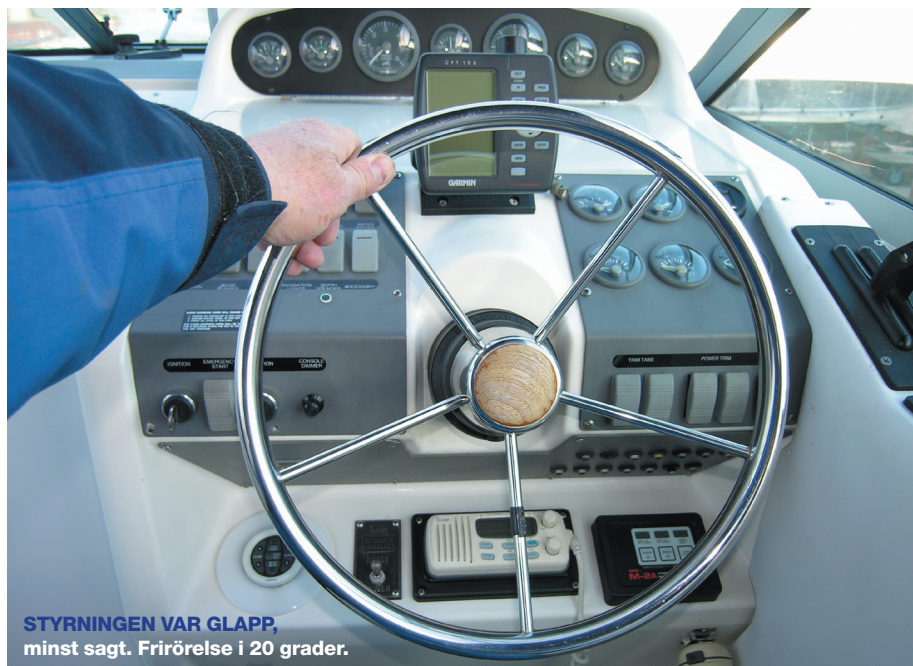
STYRNINGEN VAR GLAPP, minst sagt. Frirörelse i 20 grader.

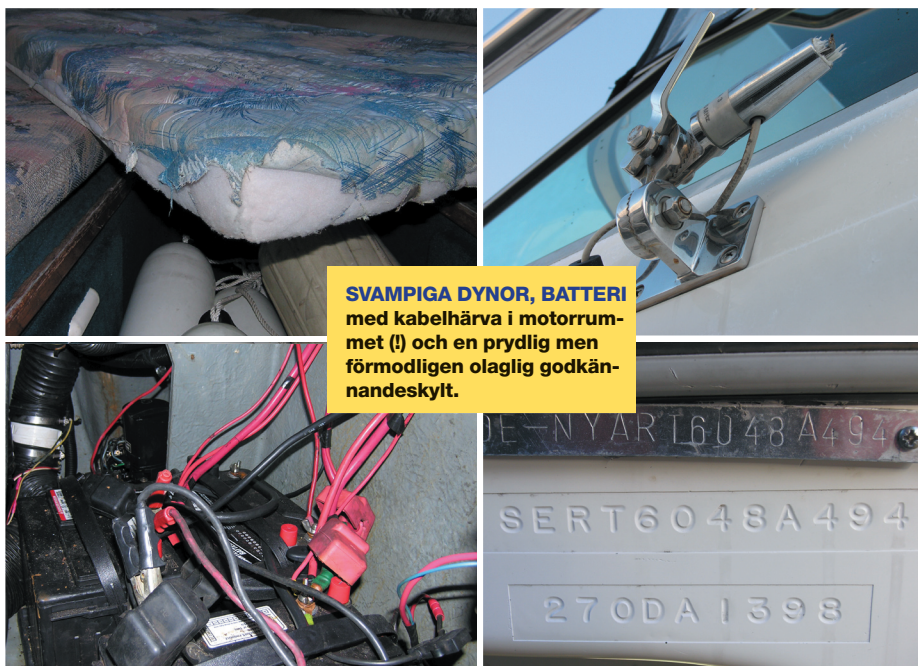
» Spåren efter läckage mellan skrov och däck var tydliga. Alla dynor hade stora blötmärken på undersidan av plywooden.«

**SVAMPIGA DYNOR, BATTERI med kabelhärva i motorrummet (!) och en prydlig men förmodligen olaglig godkännandeskylt.**
