Besiktningens värsta fynd

Vi Båtägares besiktningssman Ronald Rybbe har den senaste sommaren dokumenterat vad glada amatörer kan åstadkomma i sina båtar. Varning för stötande bilder.

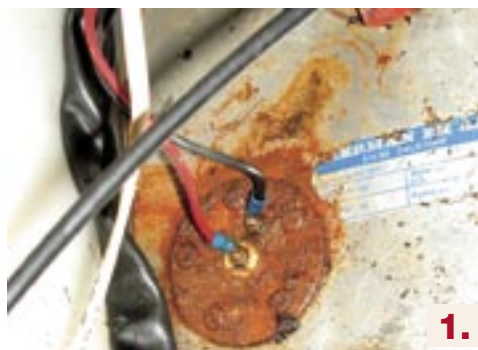
1. Den professionella tanktillverkarens möda är inget värt när den snåle monterar en billig tankarmatur i vanlig stålplåt.

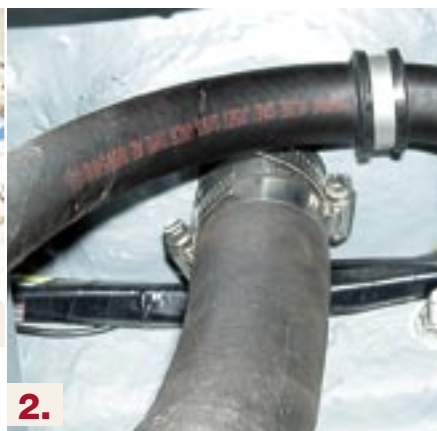
2. När en av USA:s största tillverkare av motorbåtar inte bemödar sig om att skydds-jorda vare sig bensintanken eller däckspå-fyllningen, ja då är det både livsfara och stor skandal.

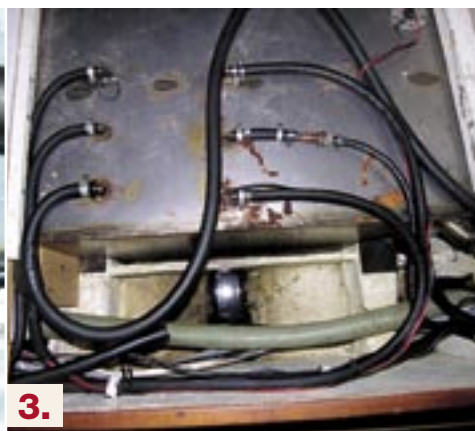
3. När ägaren till den här motorbåten bytte ut sina aluminiumtankar på grund av korrosion valde han rostfri plåt. Han borde ha valt den dyrare syrafasta plåten. Nu rostar tanken, och bränsleslangarna, som är billig kylarslang, svullnar, mjuknar och klibbar. Det gillar inte insprutningspumpen.

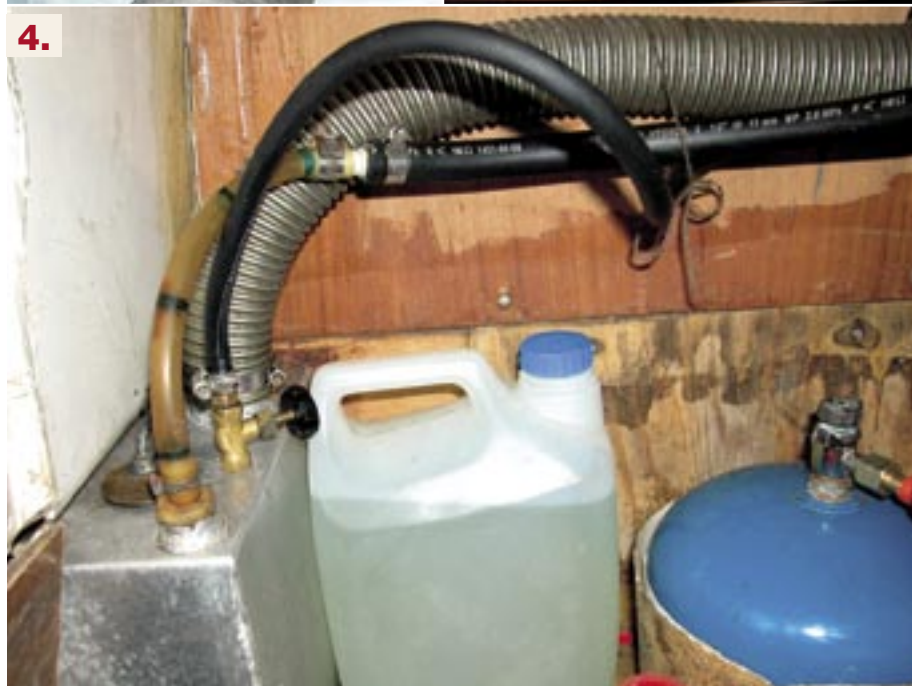
4. Ägaren bytte dieselmotorns bränslere-turledning men fick problem med slangdimensionen vid tankanslutningen. Då behöll han helt enkelt en bit av den gamla för-torkade oarmerade helt felaktiga plastslangen och skarvade med den nya godkända bränsleslangen.

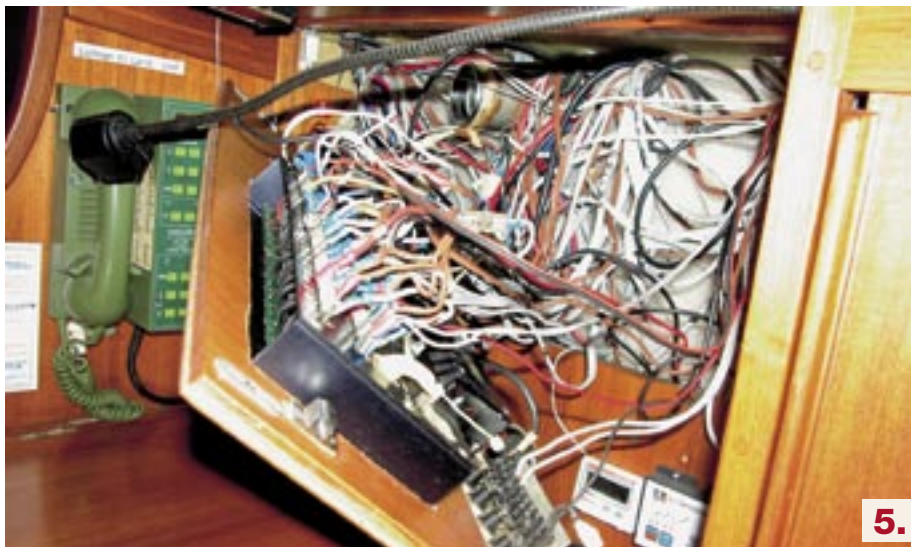
5. Trots att ägaren kostat på LEAB:s fina elpanel som är en utmärkt bas att bygga upp ett elsystem på, så har den här självbyggaren misslyckats fullständigt.

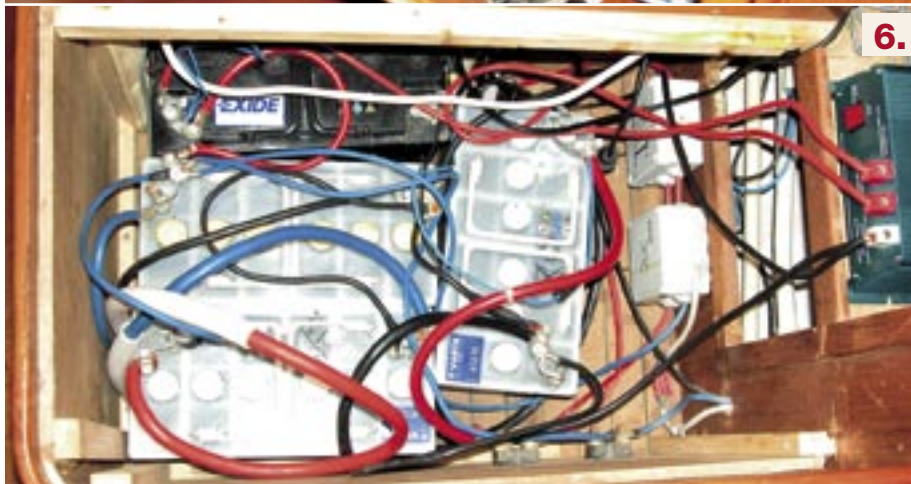
6. Batteribankar är oftast en bedräglig syn. Här föreligger alla tänkbara fel. Ingen fast förankring, inget mekaniskt skydd, ingen gasventilation (fyra batterier, 500 Ah), ingen kabelklamning, ingen förbrukarmärkning, ingen färgmärkning, blått-rött-svart allt på samma pol och till sist finner vi en kuloledning med 220 volts växelspanning liggande tvärs över alltihop.

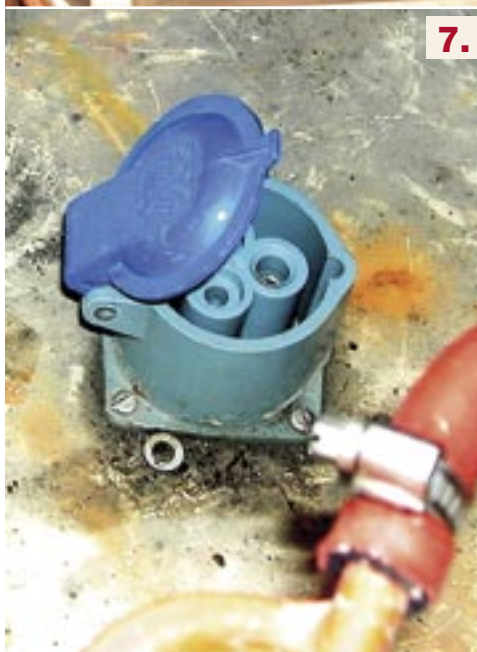
7. Att montera en 220 volts honkontakt i botten på förliga stuvutrymmet och på densamma stuva ner blöta linor, fendorar, lösa gasoltuber, hårda ankare med kätting samt på detta spola in ryksjö vid gång i hårdare väder är så otroligt dumt.

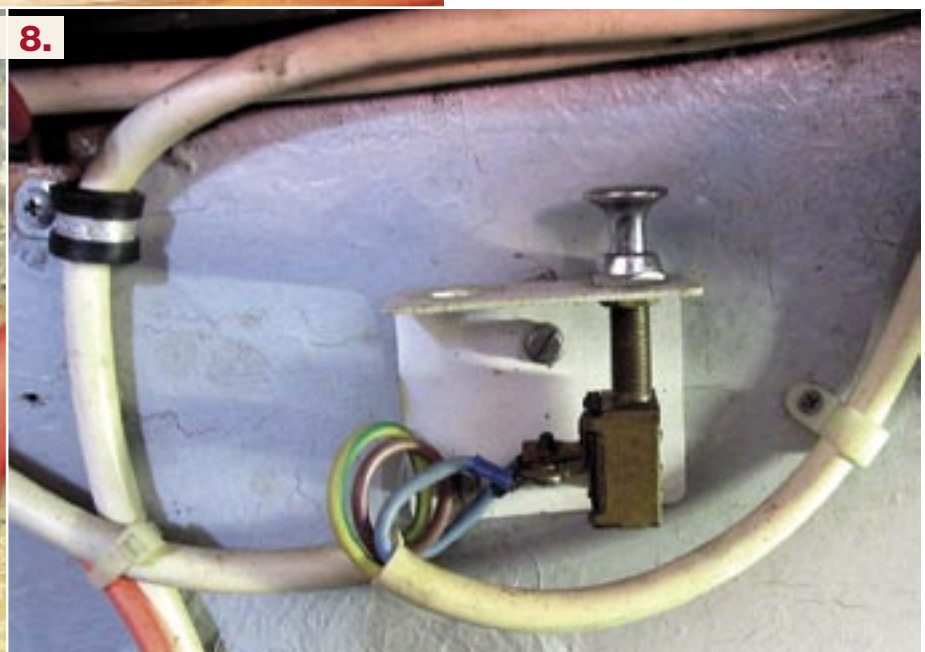
8. Dialog med ägaren: Du har ett 220 volts landströmsintag, eller hur? Ja, där bak. Ja, det har jag noterat. Men var har du jordfelsbrytaren? Brytaren? Ja, menar du den här?

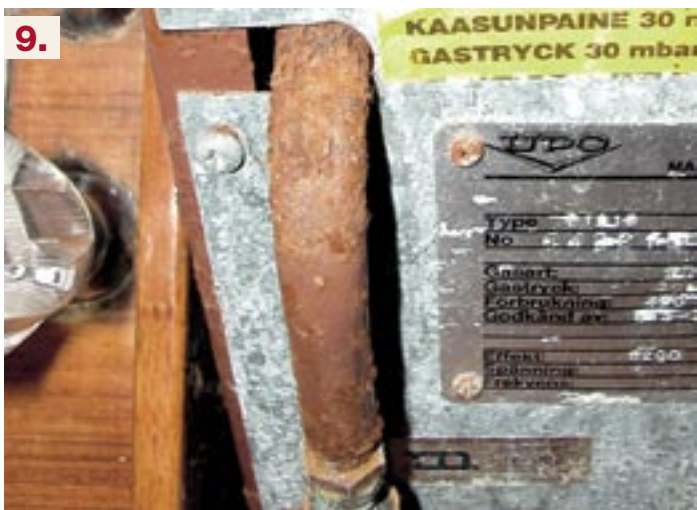
9. Visst ska du kolla framsidan på gasolspisen, brännarna, termovakterna och inne i ugnen. Men börja där bak och då särskilt inkommande gasolröret. De är som regel, och därtill idiotiskt nog, inte i syrafast stål. De rostar våldsamt därför att gasen är kall och då uppstår kondens på rörets utsida.

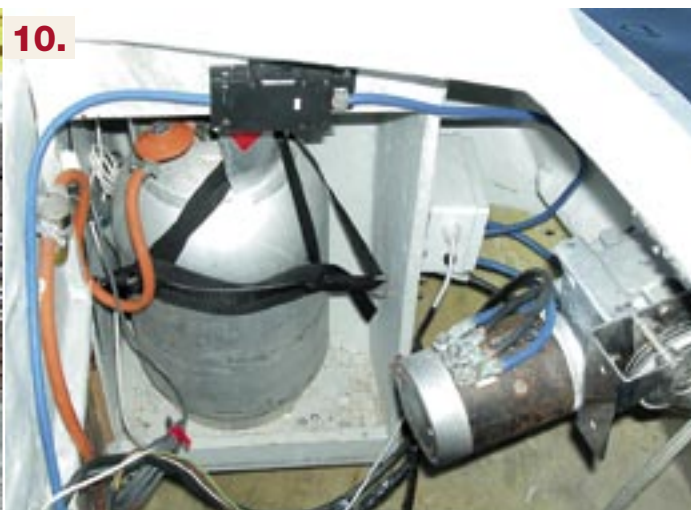
10. Självbyggaren har inte alls förstått innebörden av att »förvara gasolkärl i ett för mekanisk åverkan och gassäkert utrymme«. Visserligen kan man tycka att utrymmet är försett med kraftigt dimensionerad avloppsmöjlighet för eventuell läckande gasol, men inte ut ur båten, utan i stället in i båten.

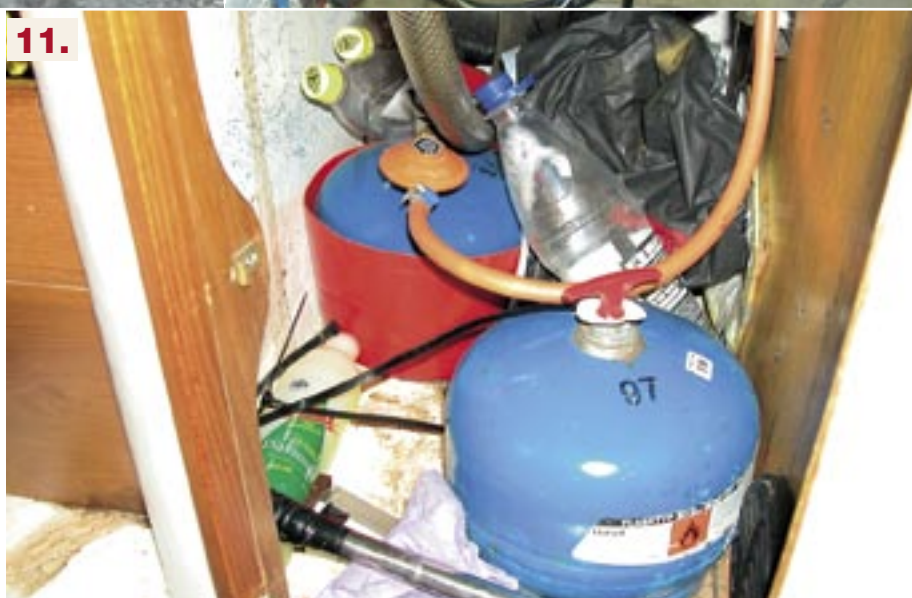
11. Att förvara gasolflaskor i diskskåpet är inte bara otroligt dumt, det är en utmaning. I värsta fall slutar du som en siffra i olycksstatistiken.

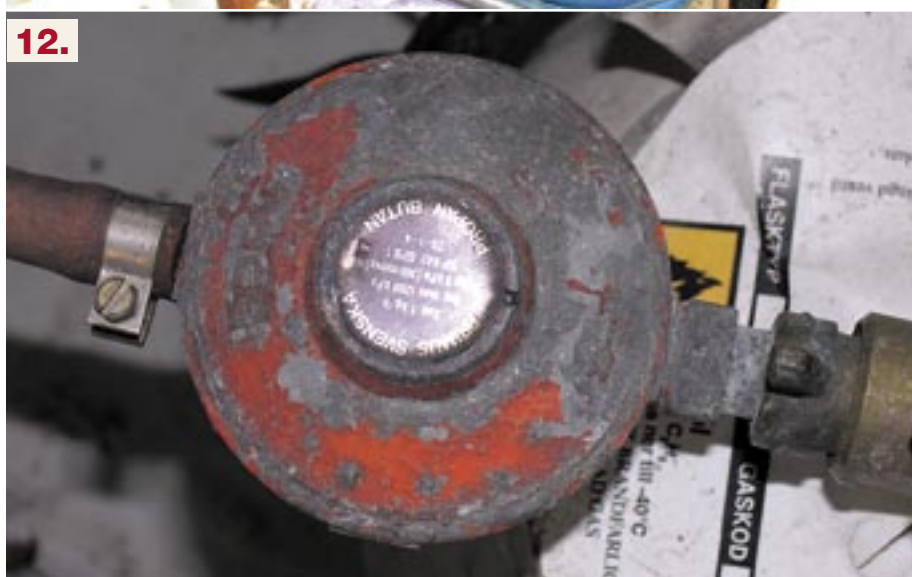
12. Dialog med ägarna till motorbåt värd cirka 1,5 miljoner kronor:
 -Hur gammal är regulatorventilen?
 -Menar du den där? Ingen aning! När köpte vi båten? Det är 16 år sedan. Varför frågar du. Jodå jag förstår nog, den ser kanske lite sliten ut. Vad kostar en sådan, förresten?
 -Den kostar 148 kronor och den bör bytas vart femte år.
 - Oj då! Vart femte år, ja det var ju inte så mycket pengar i alla fall.

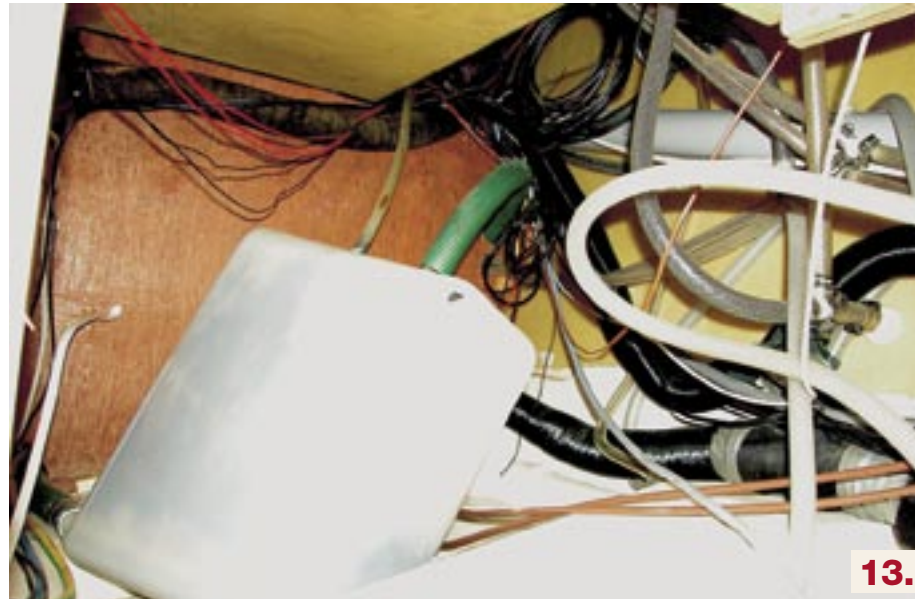
13. Inne i mörkret men med hjälp av kameran, kan du se på översidan av tanken den gröna inloppsledningen och i tankens nedre vänstra hörn ser du den blå utloppsledningen. Är detta intressant? Ja faktiskt. Fästbandet som skyttar längst till vänster i bilden har gott av och nu är den här skittanken på rymmen. Tänk dig en blåsig färd på öppet vatten i 15–20 knop, så länge slangarna sitter kvar slipper du få skiten i båten.

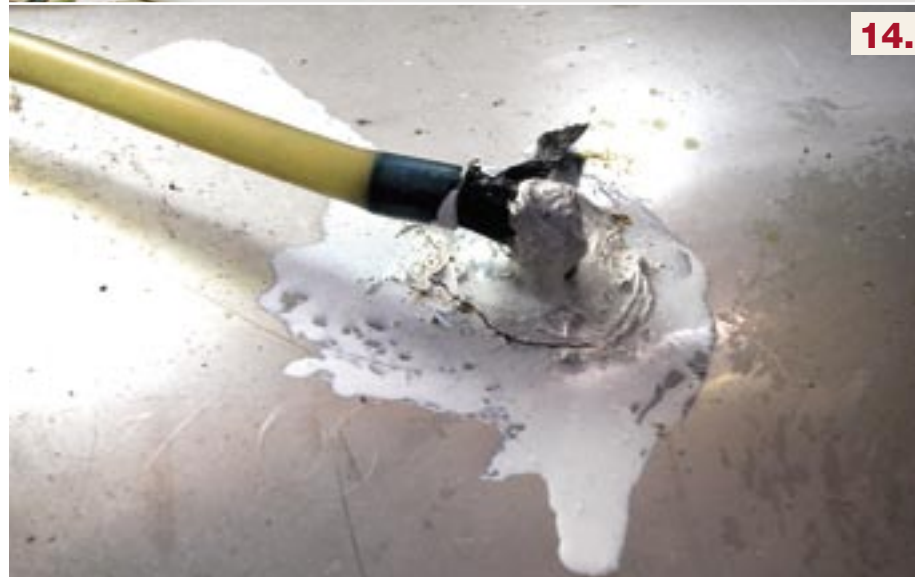
14. Ventilationsslangen är inte en fekalieslang utan en vanlig oarmerad plastslang som därtill är förtorkad och inte tål yttre belastning. Inte heller förekommer det någon slangklämma. Men det värsta är att anslutningen i tanktaket läcker och ägaren har försökt teta med toppcoat...

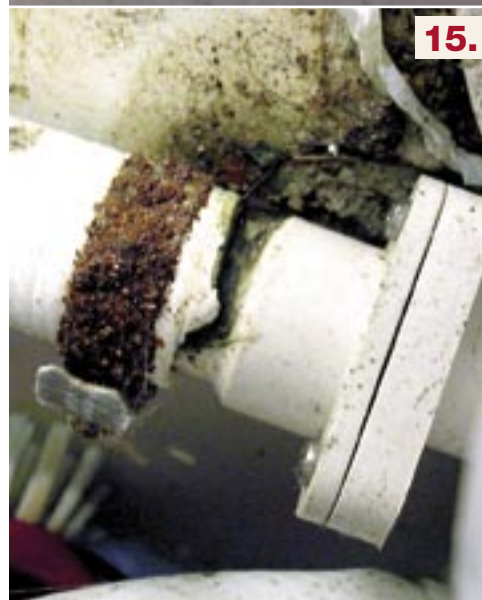
15. Septikslangen från toalettstolen är helt okej, men inte påträdd helt och hållet. Värre är att därmed fick ägaren inte plats med två slangklämmor. Till sist blev han också snål och satte dit en galvaniserad slangklämma.

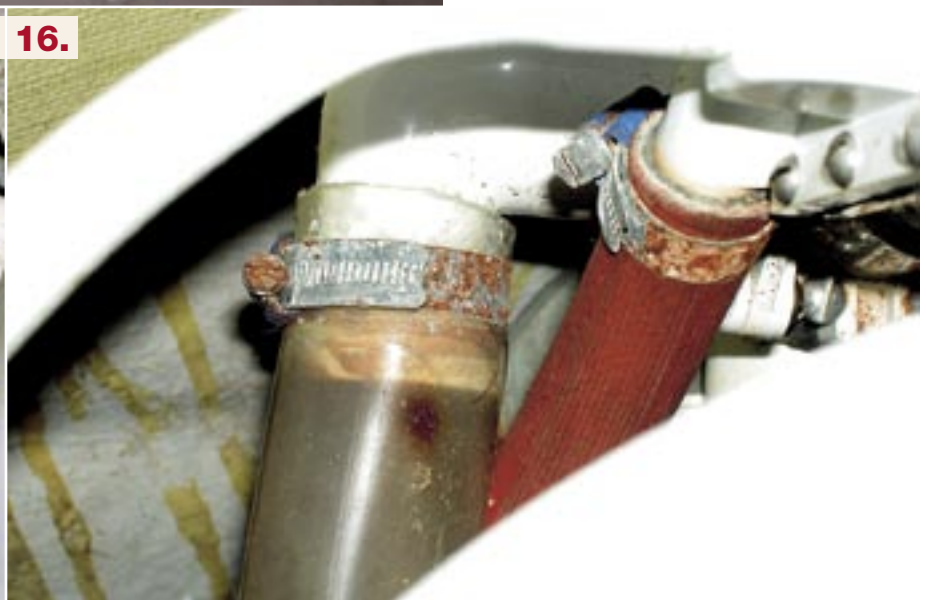
16. Här har snålheten bedragit visheten rejält. En billig oarmerade plastslang och enkel galvaniserad klämma. På spolvattnet, en bit gammal trädgårdsslang modell äldre och enkel galvaniserad klämma. Tro mig, det här berättar en hel del om ägaren och därför kan man förvänta sig liknande sniklösningar över allt i båten.

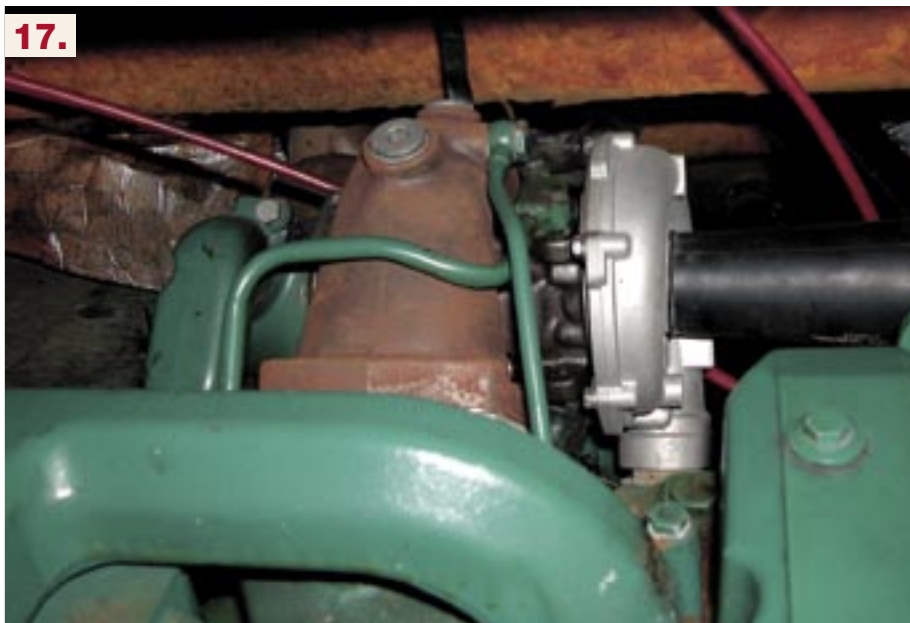
17. Motorn varvar inte längre 3800 rpm på full gas som den gjorde när den var ny, och propellern är densamma. Det fattas 35–40% av motoreffekten, den här motorn är således i behov av en diagnos.

Här sitter en trolig orsak. Turbon ger inte alls det övertryck som den gjort tidigare, den har »koxsat igen«. När senast gjordes det en rejäl diagnos på pump och spridare? Hur ser förbränningsrummen och tätningsytorna för ventilerna ut?

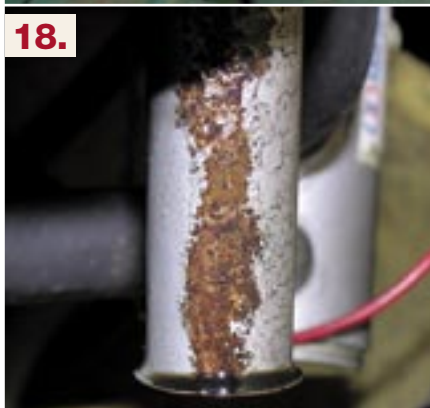
18. Den här snipan puttrar inte så länge till, den får just nu sista smörjelsen och oljan rinner ur luftintaget.

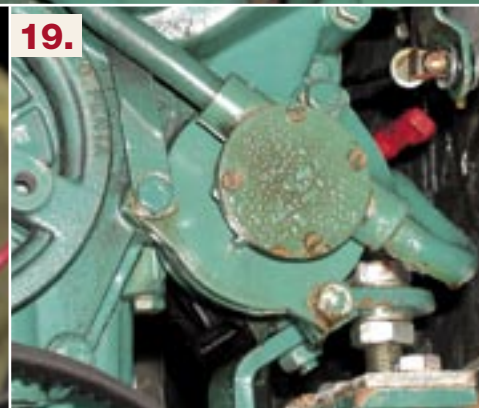
19. Sedan 1985 har den här båten haft kylproblem och man har bytt motor två gånger, den första på Volvo Pentas garanti. Detta är således den tredje motorn. Även denna har kylproblem vilket syns tydligt på sjövattpumpens lock där färgen bubblat sig på grund av otillräckligt kylvattenflöde. Felet kvarstår således och sitter mellan kylvattenintaget och anslutningen på motorn. Kanske dags att kolla lite seriöst.

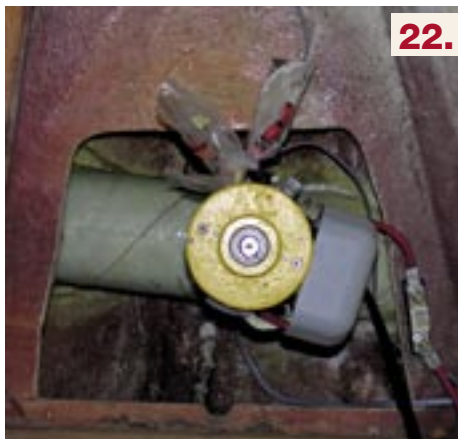
22. Ägaren installerade en bogpropeller själv. Det blev ett bedrövligt arbete och han lyckades inte ens få den att sitta 90° tvärs i båten.

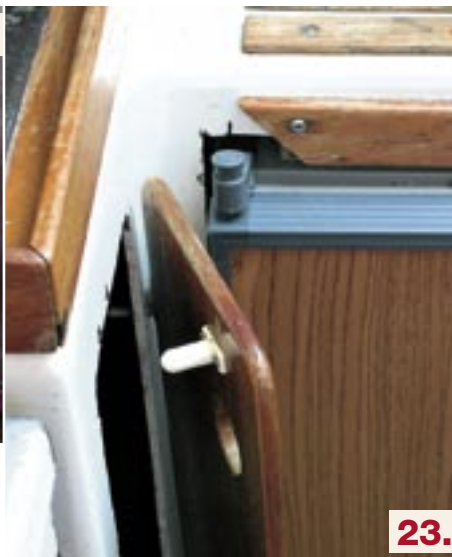
23. Frun ombord ville ha ett kylskåp. Kaptenen installerade det i skåpet för torrvaror och grytor. Men där var trångt, så för att få plats fick han säga ur lite på sidan om också. Efter det gick det inte att öppna dörren till diskskåpet.

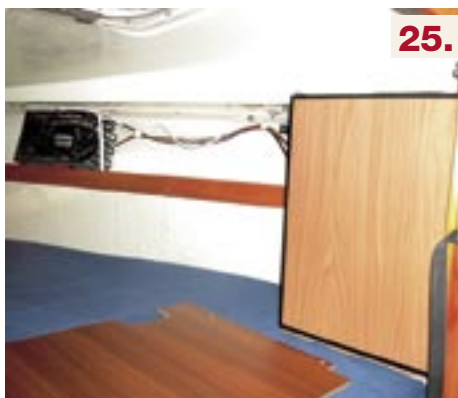
25. Frun ombord ville ha ett kylskåp. Kaptenen fann inget ledigt utrymme så han hängde det på skottet inne i förpiken på styrbords sida och ställde kylmaskinen på hyllan. Efter det sov hon alltid i akterhytten.

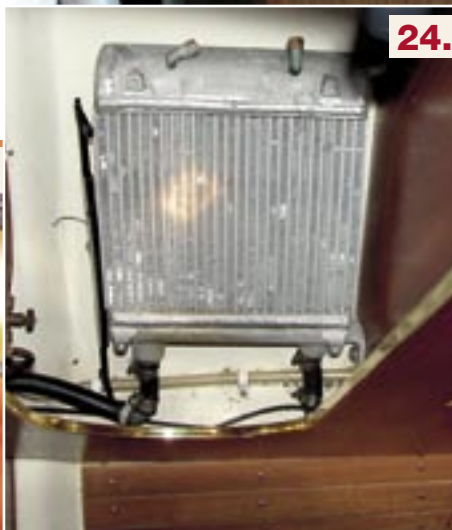
24. Frun ville ha värme ombord och torra kläder. Kaptenen installerade. Han satte värmardelen i aktern och elementet i garderoben. Efter det fick man inte in kläderna i garderoben för där var upptaget av en stor bilkylare, läs »elementet«.

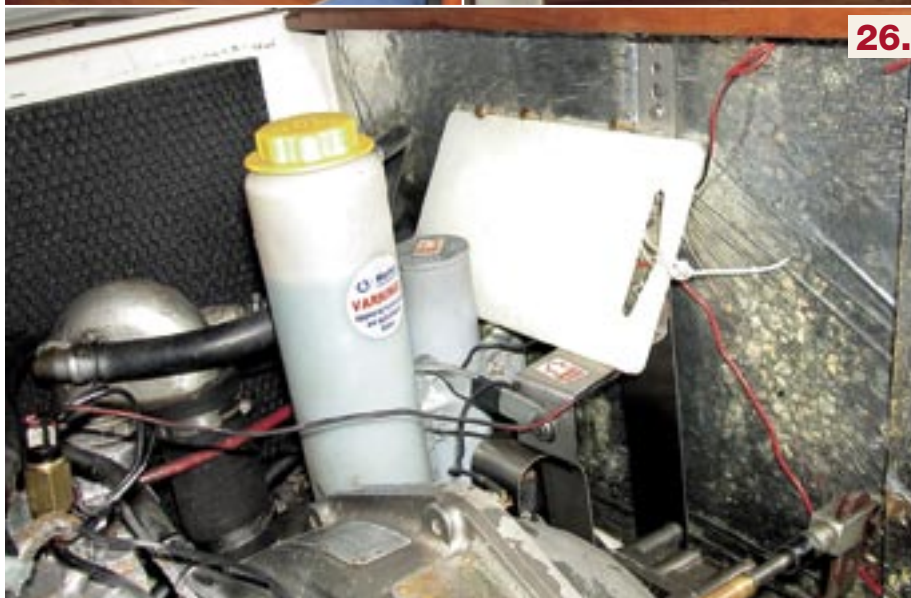
26. Ägaren skulle sälja båten, men kylvattenpumpen läckte vatten så häftigt att det stänkte i hela motorrummet. I stället för att laga pumpen, satte ägaren ett stänkskydd över det elektriska i form av en skärbräda så att inget skulle kortslutas.

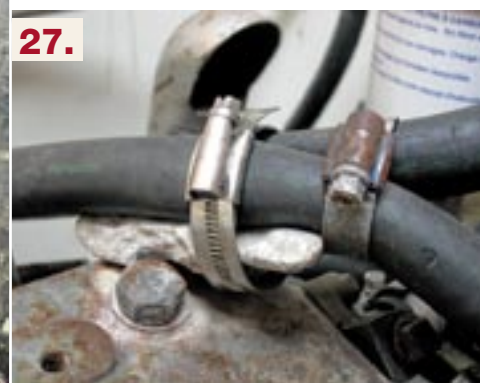
27. Dialog med ägaren:
 -Varför har du klämt fast en sten under kylslangarna?
 -Det har jag gjort för att motorn inte ska bli överhettad.
 -Överhettad?
 -Ja, det är ju varmt kylvatten i slangarna och då är det ju inte bra att de ligger emot motorn.
