Missarnas parad

Ronald Rybbe är en noggrann besiktningsman. Han dokumenterar alla bedrägligheter som kommer i hans väg. Och det blir ett och annat på en säsong. Här en räkka misstag, »ojdå, det tänkte jag inte på« och rent slarv. Från kunnig varvspersonal och glada amatörfixare.

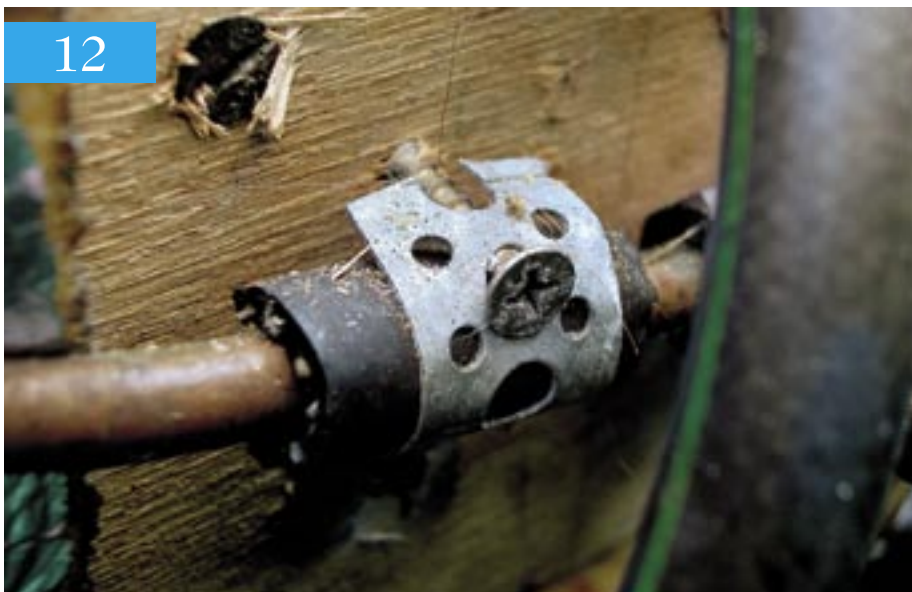
12

12. Den här självbyggaren valde att göra en klammer av en bit slang, galvad klammer på metervara samt två galvade gipsskruvar. Det finns rostfria klammer med gummikrage.

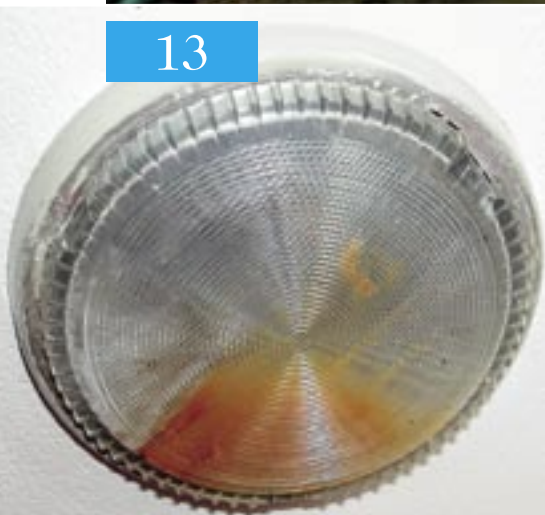
13

13. Ibland avslöjas läckage på ett genant sätt.

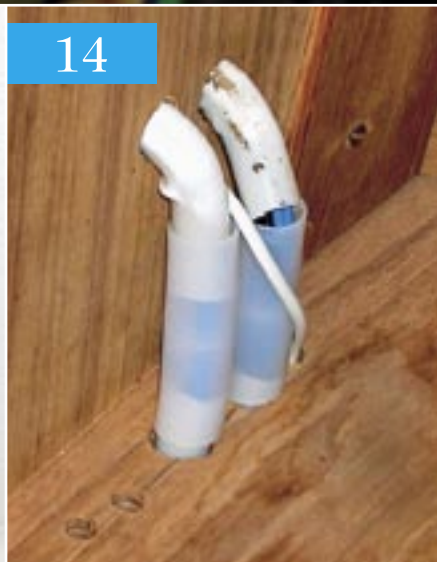
14

14. Den här självbyggaren berättade i rör. Men inte är det mycket att vara stolt över. Notera den lösa elledningen som inte fick plats i röret och som i stället ligger klämd mellan röret och borrhålet. Notera också två tomma borrhål till vänster och det obehandlade virket.

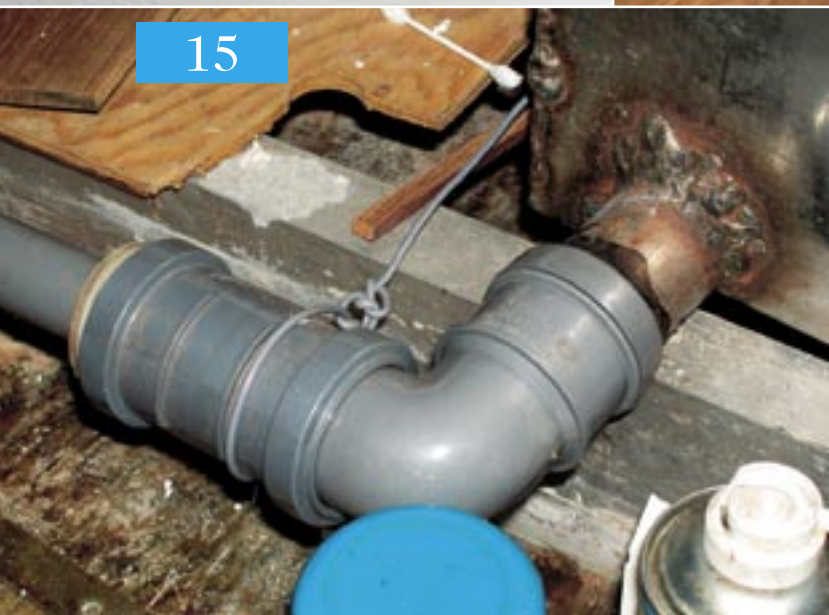
15

15. Titta noga. Bilden visar avloppsröret i plast, modell husbygge, från en fekalietank. För att plaströret som ska hindra skiten från att rinna ut i båten, inte ska hoppa av från det rostfria utloppsröret, har självbyggaren bundit en grå 2,5° elkabel i plaströret som han förankrat i något stabilt.

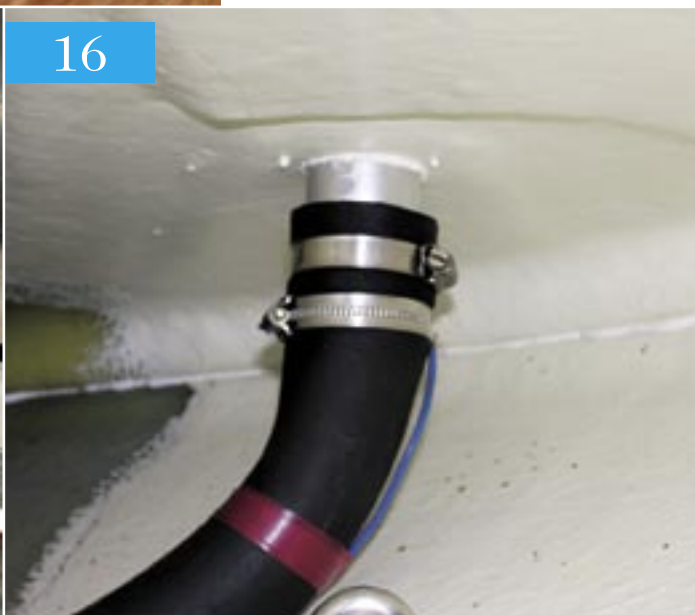
16

16. Det finska varvet är känt för att vara ett av de bästa. Trots det har »elekt rikern« skyddsjordat bränslepåfyllningen i däck genom att skala av isoleringen på kabeln men efter det monterar han kopparflätan mellan gummislangen och slangklämman. »IQ fiskmås«, sa min dotter förr i tiden.

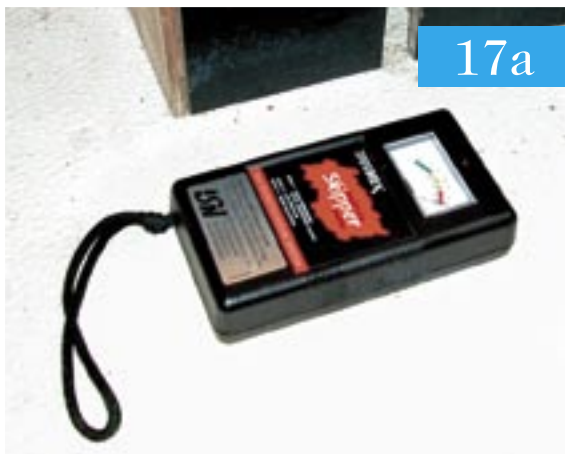
17a

17a. Den här motorbåten är så »mjuk« att durken har säckat ihop och det är fuktskador i laminatet.

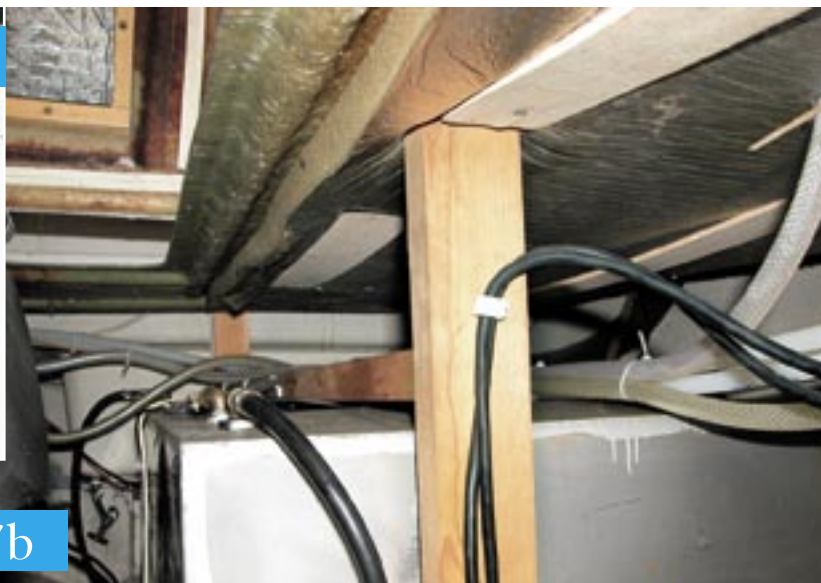
17b

17b. För att hjälpa upp situationen har man monterat en planka från bottenstocken och upp till durknivån.

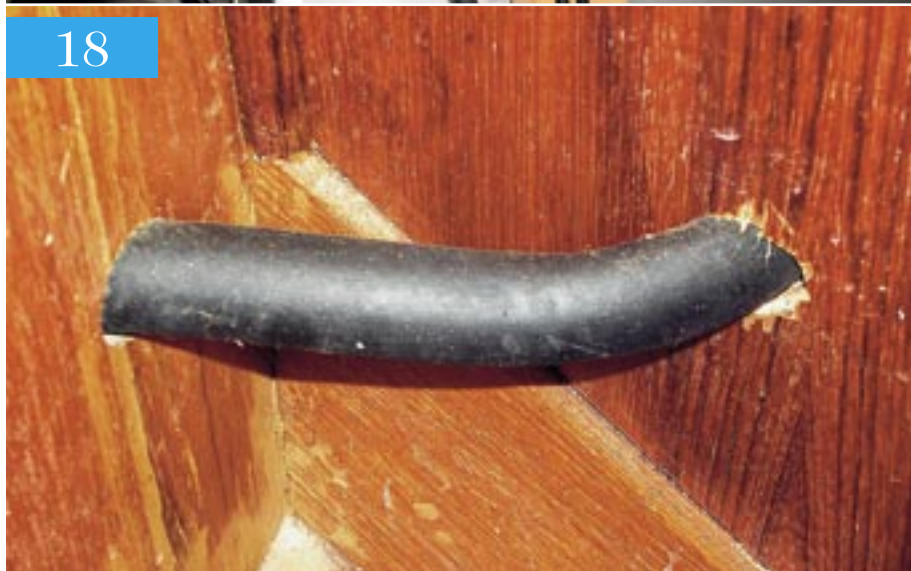
18

18. Självbygget hade vattenburen värme. Nu skulle vattnet ledas vidare från ett element i hytten till ett annat utrymme. Det här var den kortaste vägen, hänger ni med?

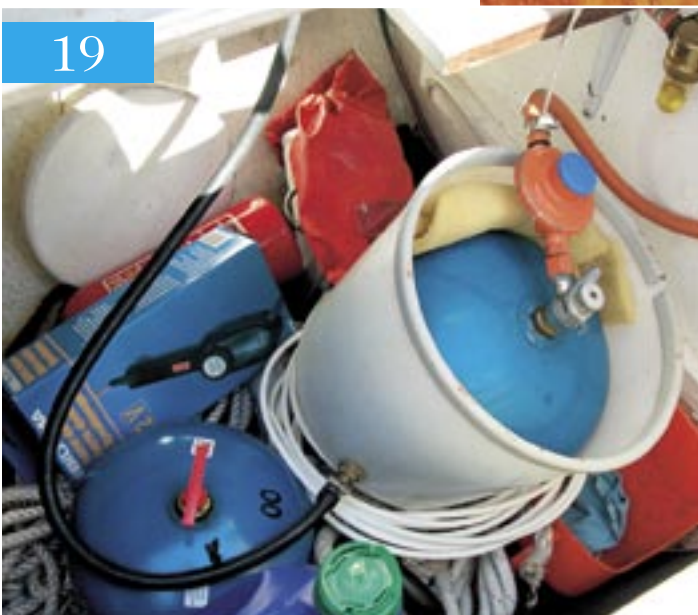
19

19. Att läckande gasol från ett gasolkärl inte rinner uppåt, se den svarta slangen, trodde vi att alla visste.

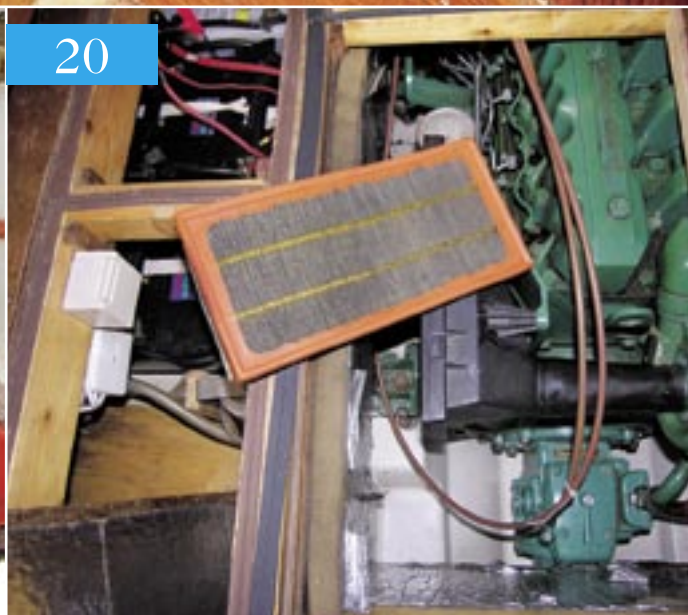
20

20. Notera att filtret är skitigt på insidan, ägaren har aldrig knäppt fast de två nedre spännen som håller filterlocket på plats. En elementär kunskap, kan man tycka.

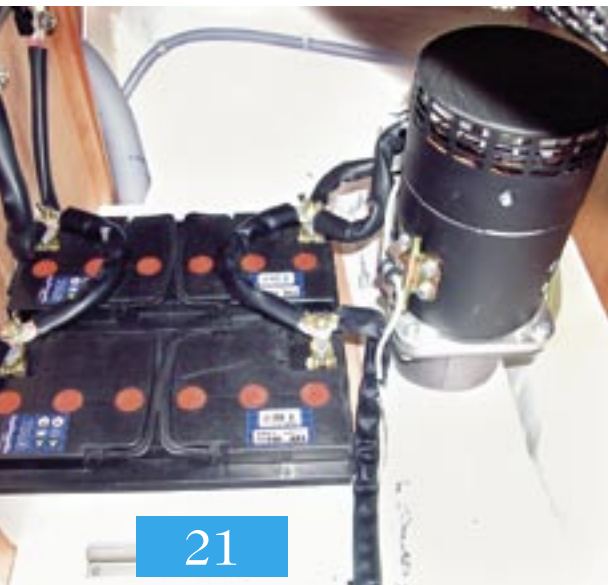
21

21. Ny båt. Den här batterigruppen belägen i ett stuv i förpiken saknar helt skydd, med stor risk för kortslutning av metallföremål alternativt batterisyra på stuvat material.

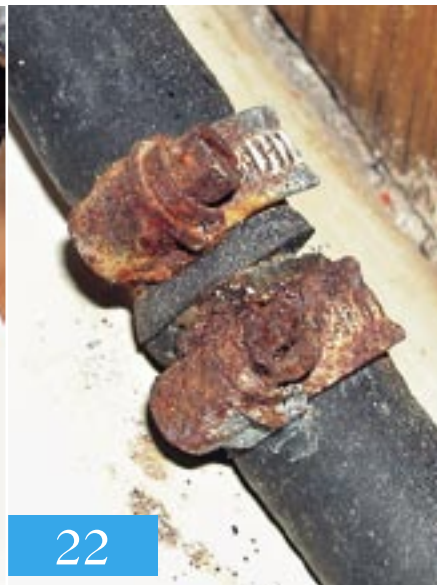
22

22. Bland det billigaste man som självbyggare kan köpa till en båt är kylvattenslang för transport av till exempel vattenburen värme. Ändå skarvar ägaren med en bit kopparrör och två galvade slangklämmor. Snålheten bedrager visheten.

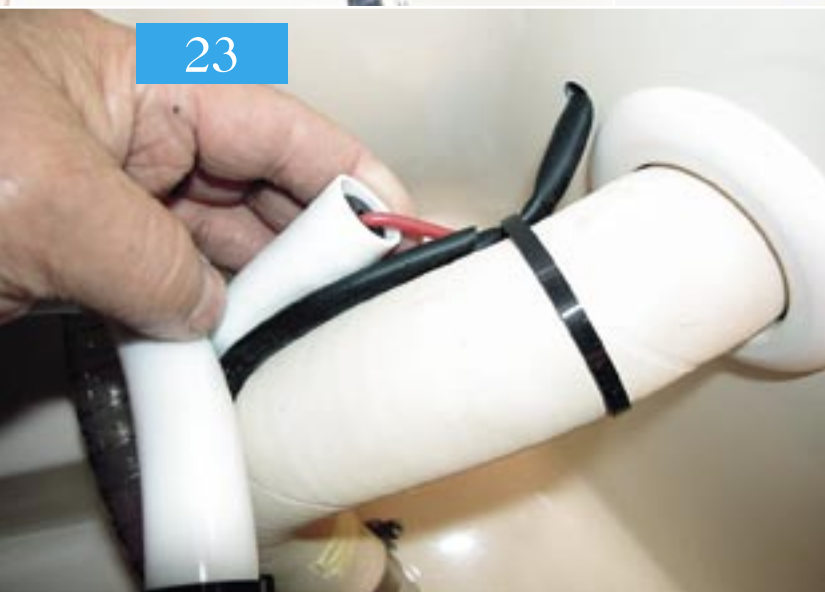
23

23. Ny båt. Säkringen till den elektriska spoltoan skulle skyddas med ett extra plastskydd, men man vände öppningen uppåt så i stället samlades vattnet i skyddshöljet och säkringen dränktes.

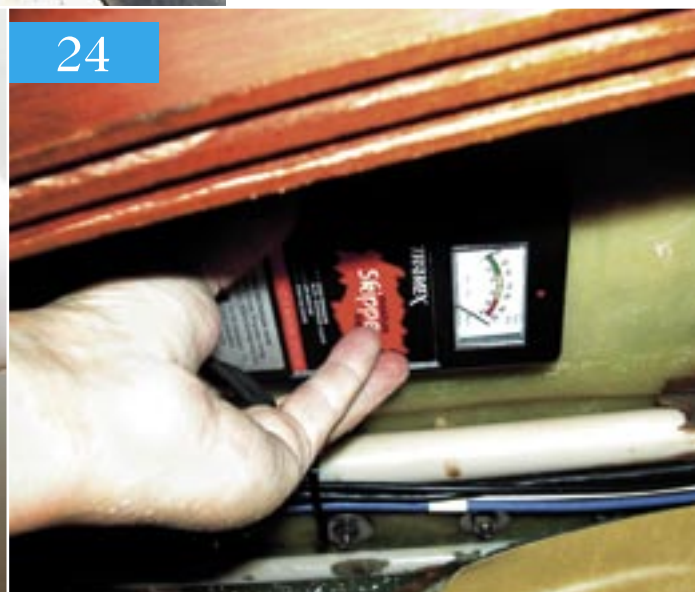
24

24. Det är inget fel på teakdäcken, det är fel på en del av dem som lägger dem. Här ett mycket slarvigt lagt däck som läcker våldsamt i gångbordet.

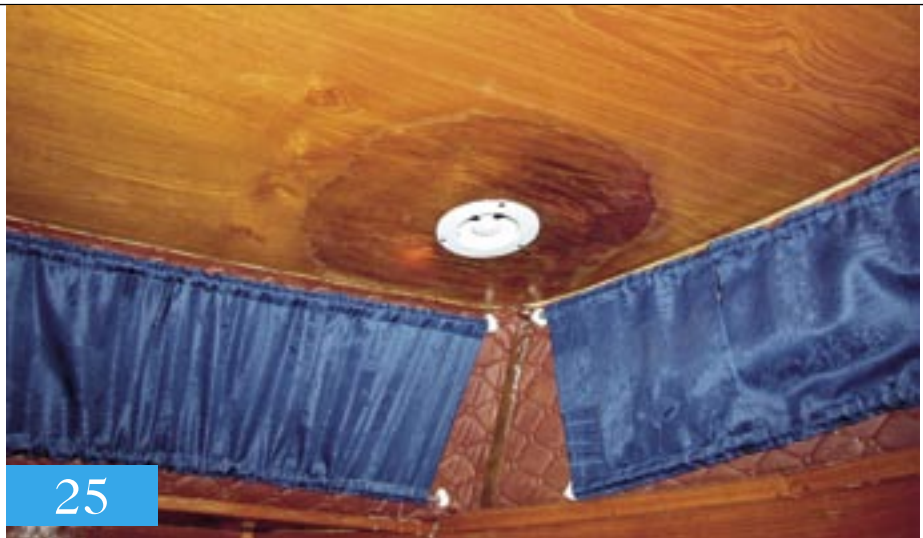
25

25. Nog är det bedrövligt dåligt att inte kunna montera en Albinventil utan att det blir läckage.

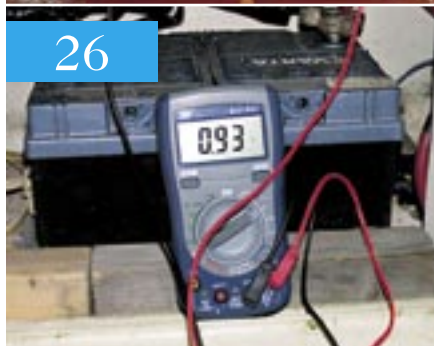
26

26. Targa bygger bra båtar, men vad hjälper det. Det här batteriet har under vintern tappat drygt elva volt på grund av ägarlarv. Men notera också plankstumpen på 2x4 tum bakom instrumentet. I utrymmet fanns det tre batterier och ungefär 10–12 plankstumpar av samma dimension som ägaren kilat fast batterierna med.

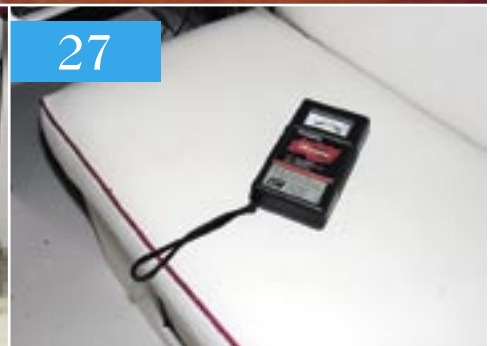
27

27. Att »glömma« att sätta på kapellet på toppbryggan är helt förkastligt. Fukten i dynan går aldrig att få ur.

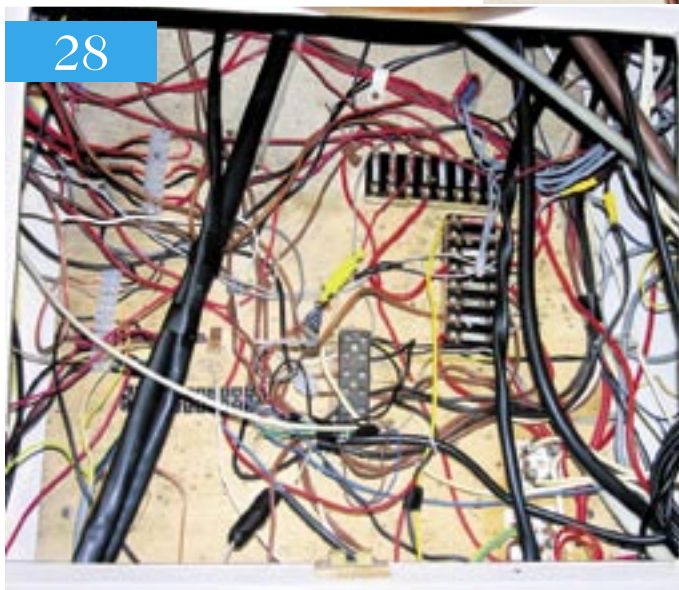
28

28. »Elcentralen« på det senast besiktade självbygget...

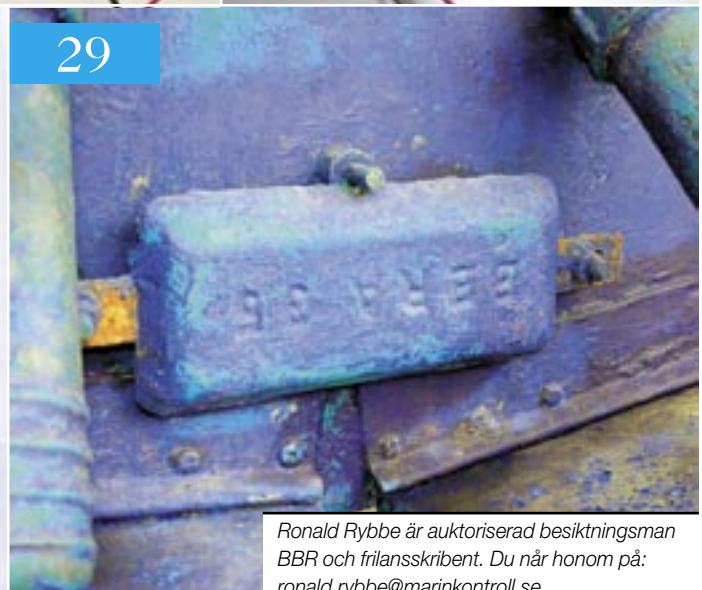
29

29. Att måla offeranoden är ju bra dumt.
