En vanlig dag på besiktningen

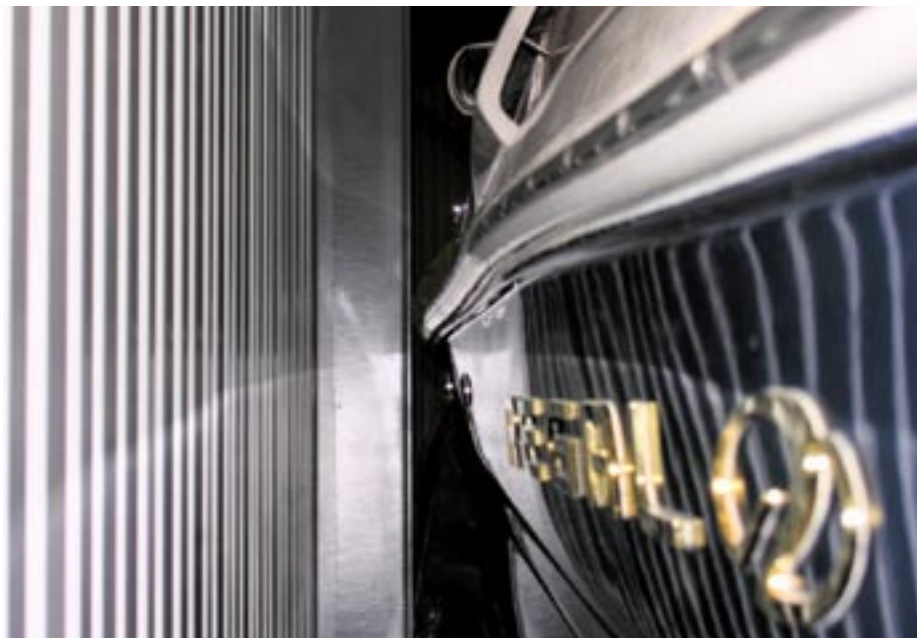
**NOTERA HUR
AVBÄRARLISTEN
är kraftigt inklämd.**

Skadorna efter lyftbanden är utan tvekan en följd av att båten har lyfts med lyftband från ok. Med hänsyn till båtens ålder kan den vara lyft minst 15 gånger ur och i sjön. Att från varvets sida undvika kontakt mellan lyftband och relingslist låter sig inte göras. Vinkeln från slaget och upp till relingslisten innebär att varven i så fall måste ha korta band och en bredd på oken som vida överstiger båtens breddmått.

Kontakten med avbärrarlisten är viktig och önskvärd. Båten blir instabil i längdled om banden inte trycker mot relingslisten. Av säkerhetsskäl är man inte benägen att bredda oken mer än nödvändigt för att få stabilitet under lyftet. Man kan faktiskt förvänta sig att båten ska hålla för ett normalt bandlyft.

Det hela kan framstå som något ironiskt presenterat av undertecknad men förklarar många av de skador som jag ofta finner på den här båttypen. De är mycket enkelt konstruerade och lika enkelt producerade och har uppenbara inbyggda svagheter i den bärande strukturen. De är för det första gjorda för en helt annan marknad än vår nordiska. Där trailer man hem båten mellan varje åktur eller lyfter den på en marina med längsgående gafflar och parkerar båten i ett högställ. Därför blir det skador på relingslist och glasfiberstruktur när man som här hemma lyfter båtarna med hjälp av fyra lyftband – trots att dessa kanske är 80

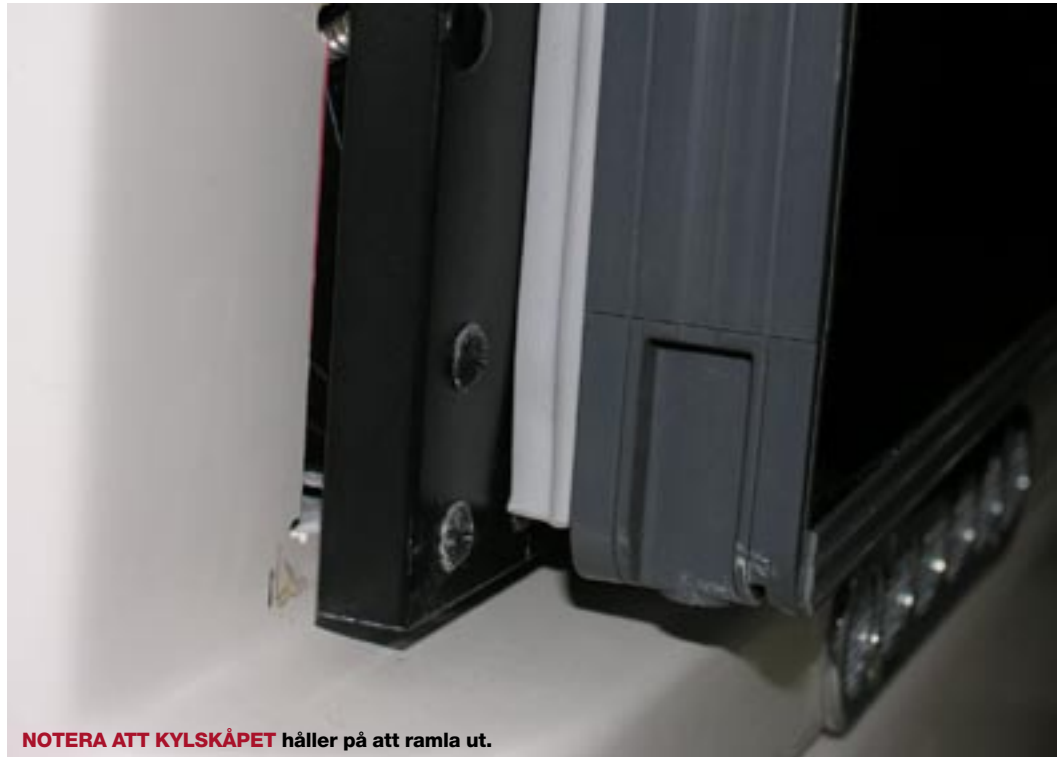
Kylmodulen är inte alls lös. Den är tämligen fast förankrad i basinredet. Däremot är kylskåpet felaktigt installerat från båtfabriken med ett av skruvförbanden hängande i luften.

NOTERA ATT KYLSKÅPET håller på att ramla ut.
