Köpa träbåt? Del II.

Av Ronald Rybbe (text & foto)

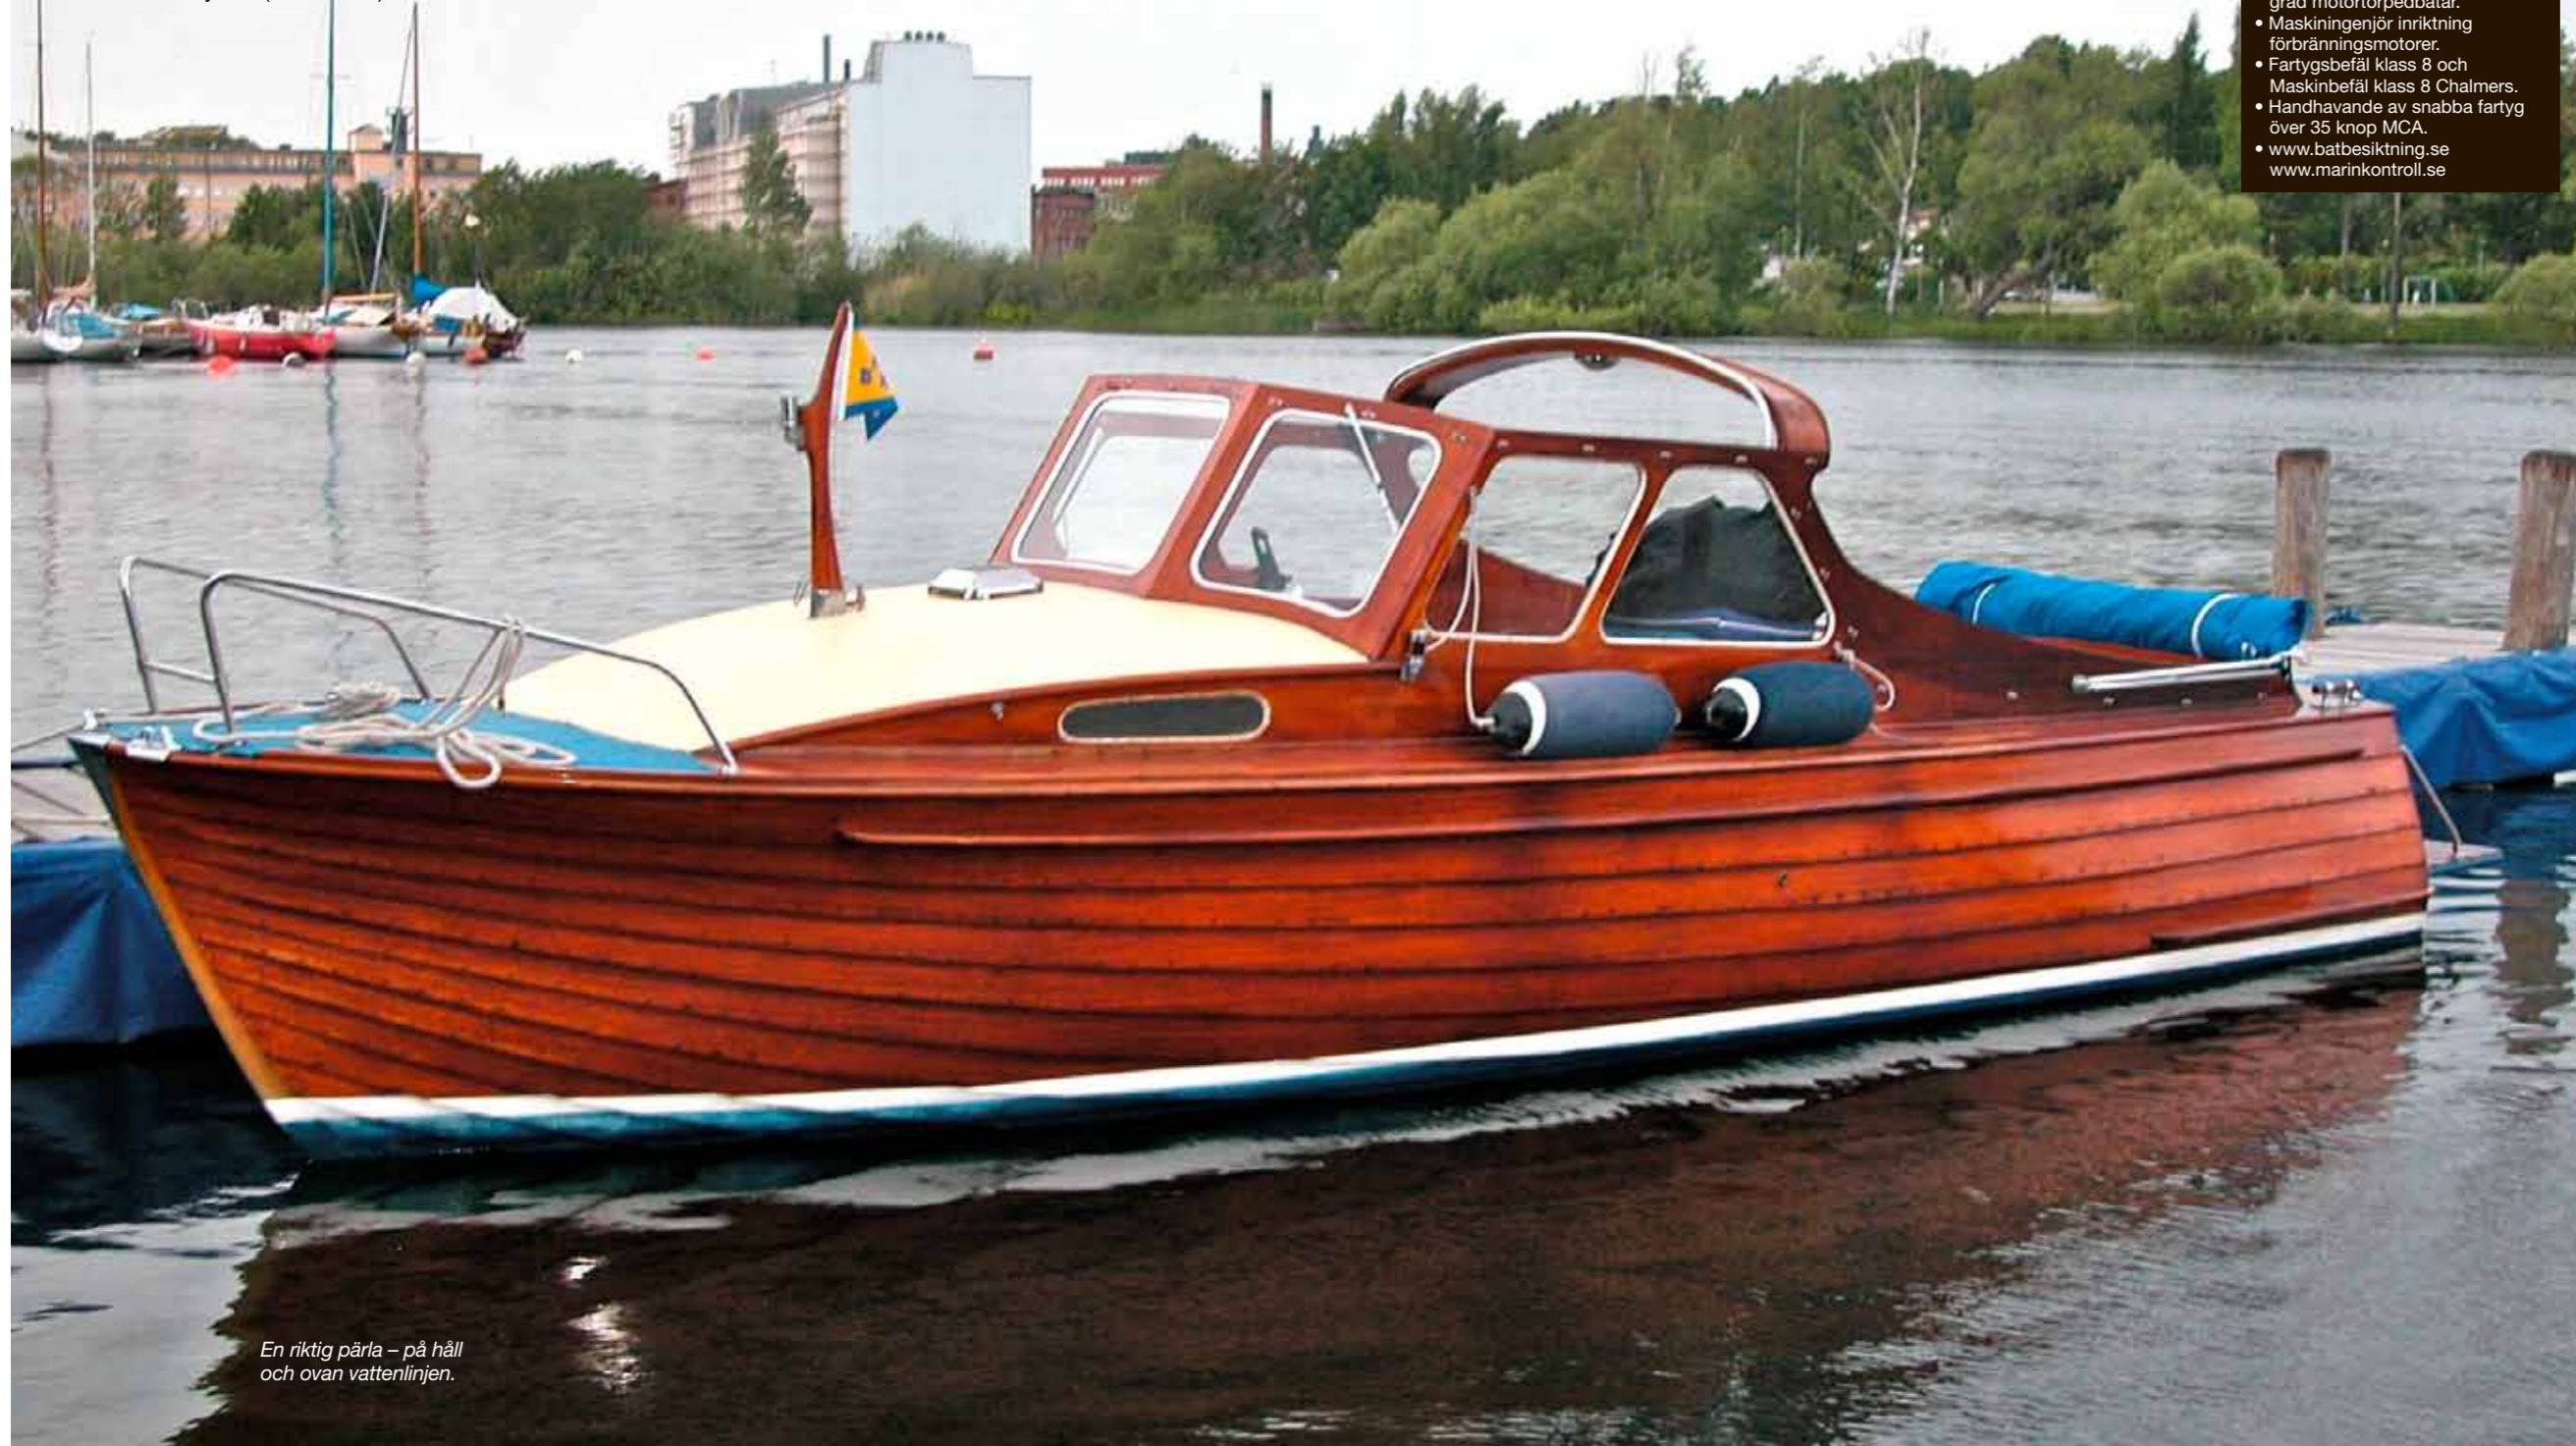
En riktig pärla – på håll och ovan vattenlinjen.

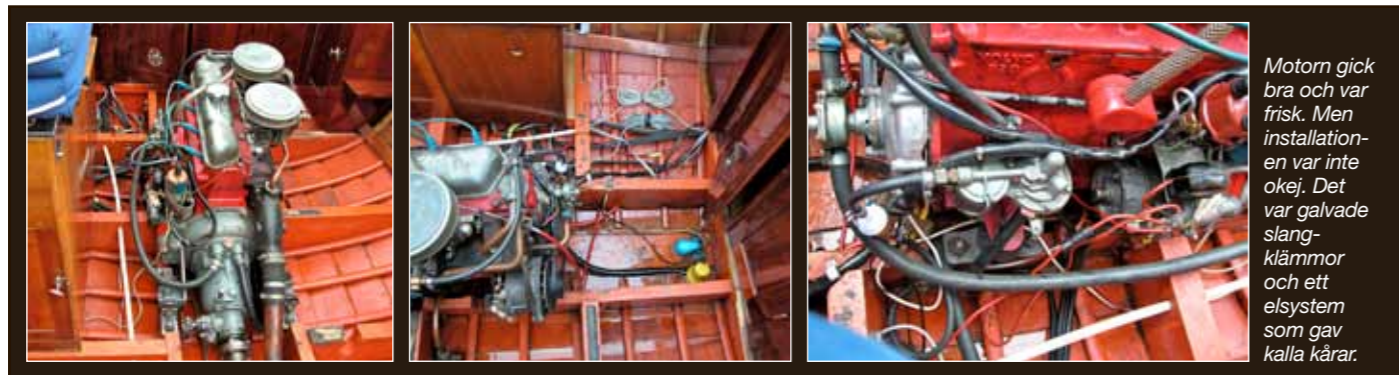
Motorn gick bra och var frisk. Men installationen var inte okej. Det var galvade slangklämmor och ett elsystem som gav kalla kårar.

de elkablar ,galvaniserad klammer och oklamrade slangar. Helt enkelt ett slarvigt utförande. Motorn svarar mycket piggt på gaspådrag och går fint på tomgång. Bränslesystemet är ordinarie, men här vill jag varna för koppertanken som av vibrationer kan självhärda och därefter spricker. Lämpligt med ett byte till rostfri tank av säkerhetsskäl.

Elsystemet i båten är bedrövligt dåligt med hängande, slängande och liggande elkablar över allt. Med andra ord inte det minsta sjövärdigt ur säkerhets- och servicepunkt. Föreslår en rejäl genomgång, alter-

nativt fullständigt byte och ny dragning av alla elkablar.

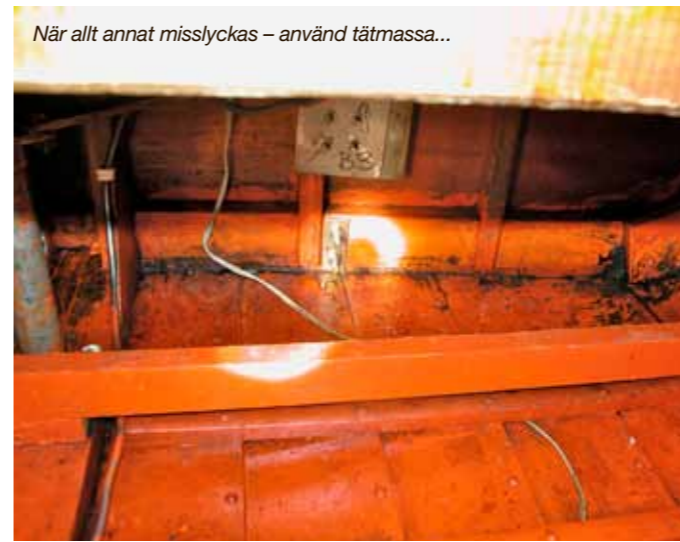
Bordläggningen mot akterspegeln har tappat kontakten och ägaren tätar med Ettan vilket är ett dåligt tecken. Invändigt förekommer svartmögel och i akterspegelramen finner man även där svartmögel och Ettan. Här förekommer fukt- och kanske frysskador emedan det är ett blött ställe som det är svårt att hålla torrt.

När allt annat misslyckas – använd tätmassa...

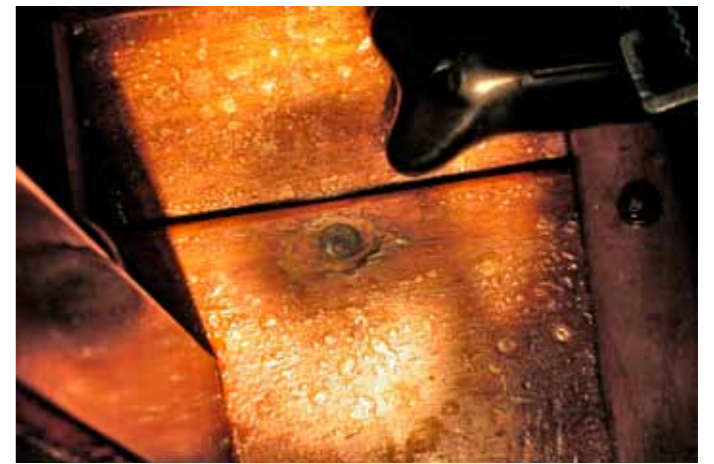
Invändigt i kölsvinet bubblar fernissan på grund av instängd fukt i träet. Det finns särskild kölsvinsfärg som andas. Man ska inte fernissa ett kölsvin, då ruttnar till sist botten.

fernissad och full med blåsor efter instängd fukt och har inte fått någon form av restaurering under den nuvarande ägarens tid, d.v.s. inte på minimum 14 år. Fotografier visar på stort behovet av detta.

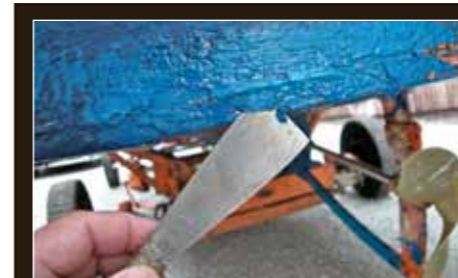
Massor av gammal färg, blymönja och tätningsmedlet Ettan förekom frekvent i bordläggningsskarvar och i andra skarvar av trädelar och gav ett sorgligt intryck. Detsamma gällde stödlager, stödlagerskena och rodret där för övrigt

Tjocka färglager, Ettans tätningsmedel och gammal blymönja ger en botten i stort behov av renovering.

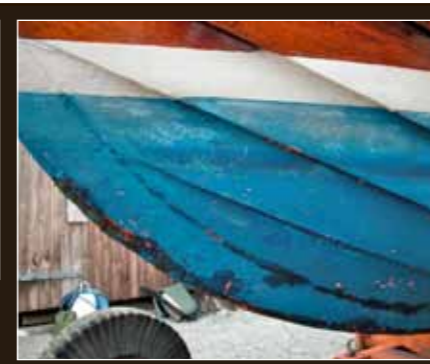
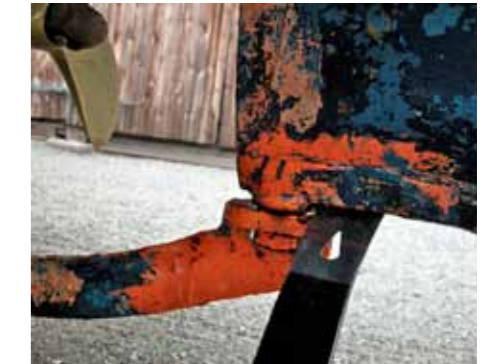
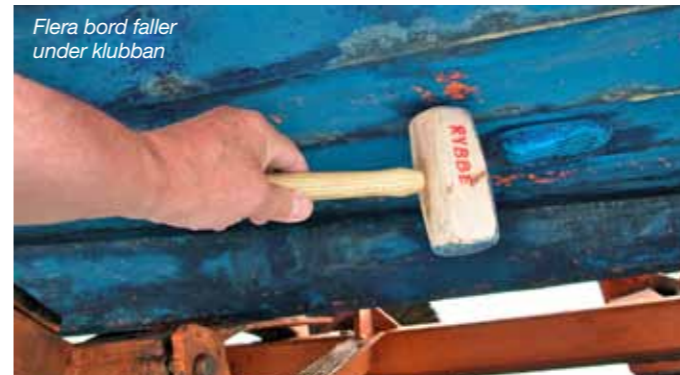
Resterande bottenbord nummer 1 till 5 är partiellt dåliga och då mestadels är detta förekommande under bottenstockarna.

Flera bord faller under klubban
