Riskerna

Den allmänna uppfattningen om färskvattenkyllningens alla fördelar är grundmurad hos båtägarna. Men rön och resultat från gångna tider visar att så inte alltid är fallet.

TEXT och FOTO Ronald Rybbe

med färskvattenkyllning

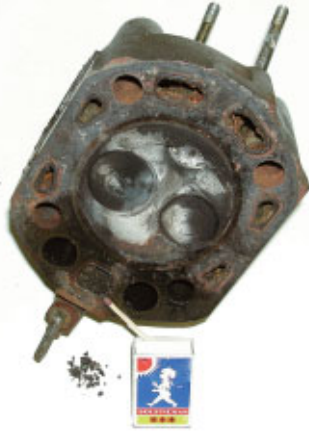
Tändstickan pekar på en motsvarande igensättning av nedre kylkanalen på ett topplock. Notera att dräneringskranen står öppen. Den hade för länge sedan ärgat fast och gick inte att rubba ur sitt läge.

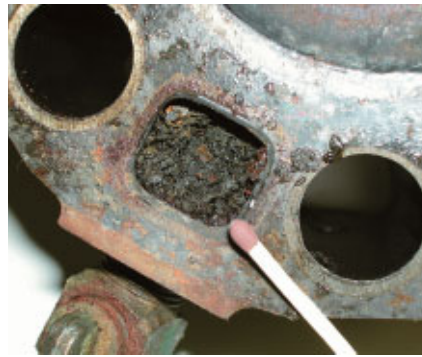
Denna närbild beskriver mer än väl hur rostflagorna samlas i den nedre kylkanalen. En möjlighet att få bort dem utan att demontera topplocket, kan vara att skruva ur kranen helt och spola med vattentryck i termostathålet.

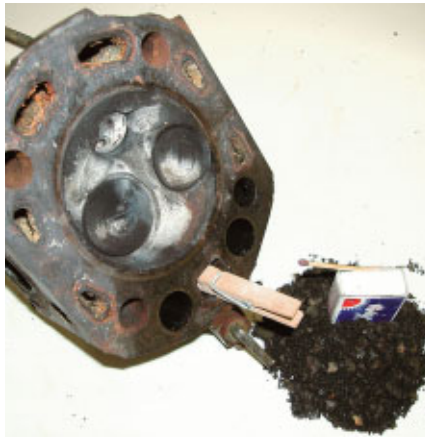
Topplocket har suttit på en Yanmar YSE 12 hk i 27 säsonger. Klädnypan visar den nedre rensade kylkanalen.

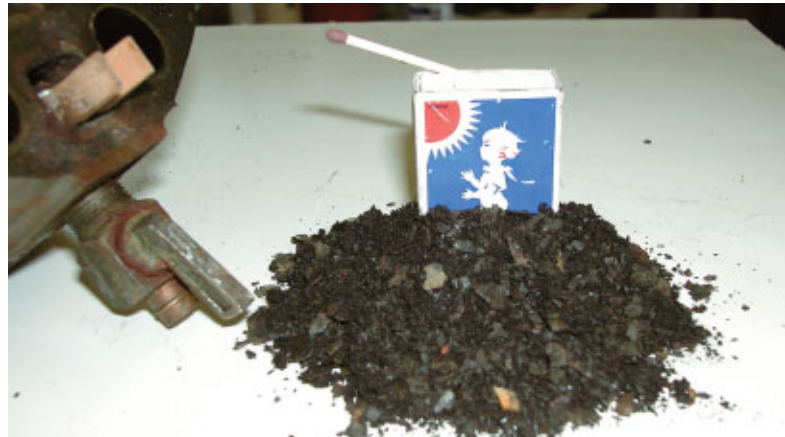
Det är en häpnadsväckande hög med rostflagor som kommer enbart från topplockets nedre kylkanal.
