# Snett och svagt blev rakt och starkt när Malinda kölopererades

*Underdimensionerade bottenstockar är ett problem på många plastbåtar, något som inte sällan leder till sprickbildningar och läckage vid grundstötningar.*

*Ronald Rübsamen, delägare i Scampin Malinda, beskriver här hur man med egna händer kan förstärka kölpartiet och rikta upp en sned köl.*

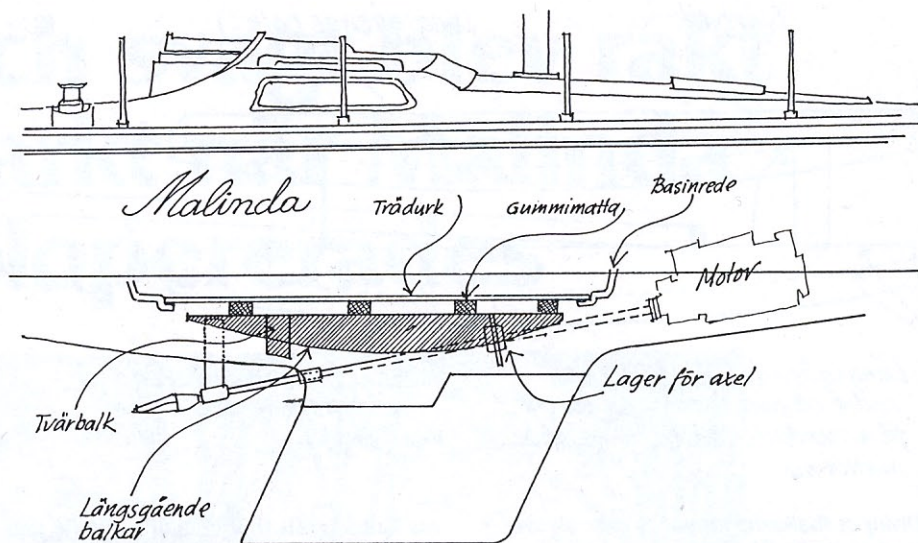
Styrbords divinylcellbalk på plats med ett lager glasfiberväv. Kölen slutar längre fram, i bakkant på den nedre klacken, men vid en grundstötning krävs kraftupptagande förstärkningar över ett större område akteröver. I kölfickans framkant syns det enkellaminerade stödet för propelleraxeln (motorn på Malinda ligger i förpiken). Notera hur glasfiberrullen är upphängd på det rör som normalt håller duken till sjökojens slingerskott.
