# Ny motor, mer buller

En amatörmässig installation kan göra en spinnande motor till en ljudterrorist.

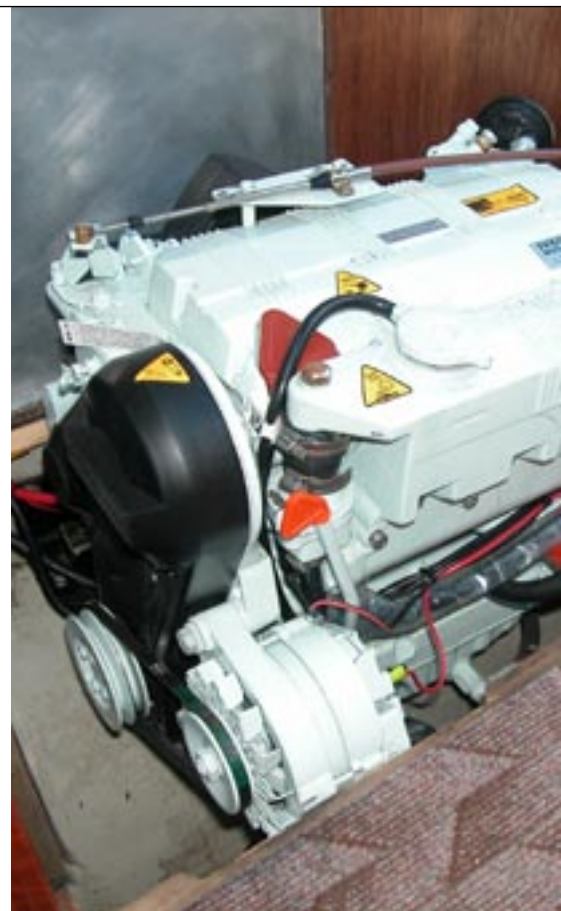
Båten hade en dålig ljudisolering från början. Ovanpå ljudisoleringsmattan

hade man klätt med aluminiumplåt på en del ytor. Den gängse uppfattning som råder beträffande ljudisolering är att metall ytor dämpar dåligt därför att ljudet studsar bara runt utan att absorberas. Vidare förekom det inte någon ljudisolering alls som begränsar ljudets utbredning horisontalt under durkarna vilket leder till att mycket störande ljud läcker ut. Men trots allt visade decibelmätaren på mycket låga värden både vid tomgång, marschfart och maxfart och skälet till detta var helt enkelt motorns tysta gång. Det som skapade olägenheten med irriterande störande buller var stomljud från olika delar av båten. Ljudmässigt behöver inte dessa stomljud var högt ur mätsynpunkt det räcker med att det finns där vilket kan göra båtresan outhärdlig. Jämför med när en bakplåt i ugnen skramlar runt inne i ugnen, man kan bli tolgig för mindre. Sammanfattningsvis förelåg det således ingen olägenhet beträffande det buller som motorn skapade. Tvärt om. Motorns moderna konstruktion gjorde att det trots den bristande ljudisolering inte råder någon olägenhet beträffande det ljud som motorn framkallar. Dä-

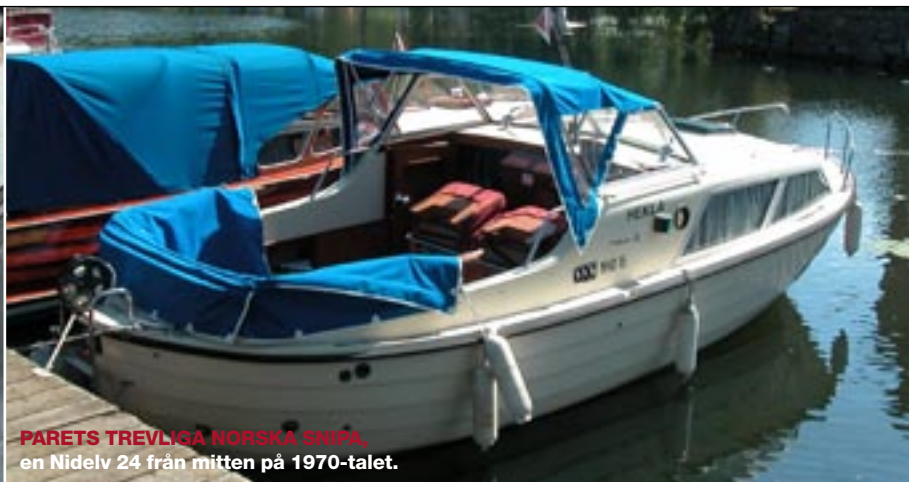
**PARETS TREVLIKA NORSKA SNIPA**, en Nidelv 24 från mitten på 1970-talet.
