Missarnas parad

Ronald Rybbe är en noggrann besiktningsman. Han dokumenterar alla bedrägligheter som kommer i hans väg. Och det blir ett och annat på en säsong. Här en räkka misstag, »ojdå, det tänkte jag inte på« och rent slarv. Från kunnig varvspersonal och glada amatörfixare.

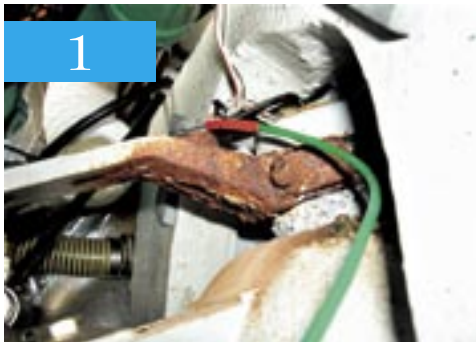
1. Bilden visar styrarmen på en Flipper 717 från 1990. Motorn en VP med DuoPropdriv. Titta noga så kan du ana smörjnippeln. Ägarens kommentar var: »Ja men det är varvsskött.«

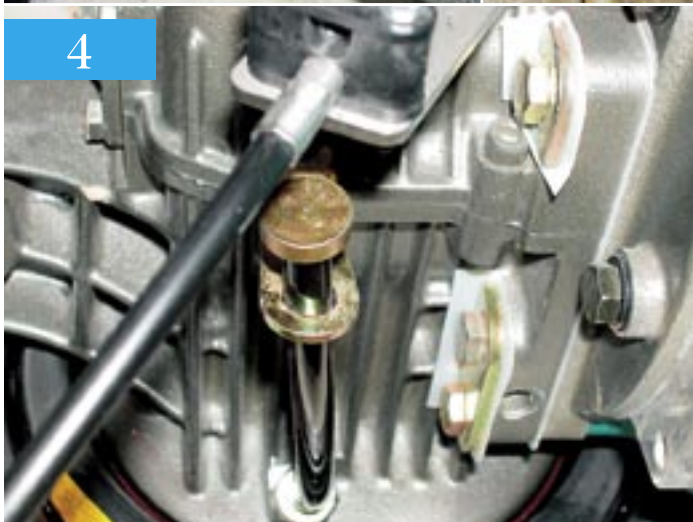
4. Båten kommer direkt från »fabrik«. Notera att växelföraren är monterad rakt över oljestickan för backslaget.

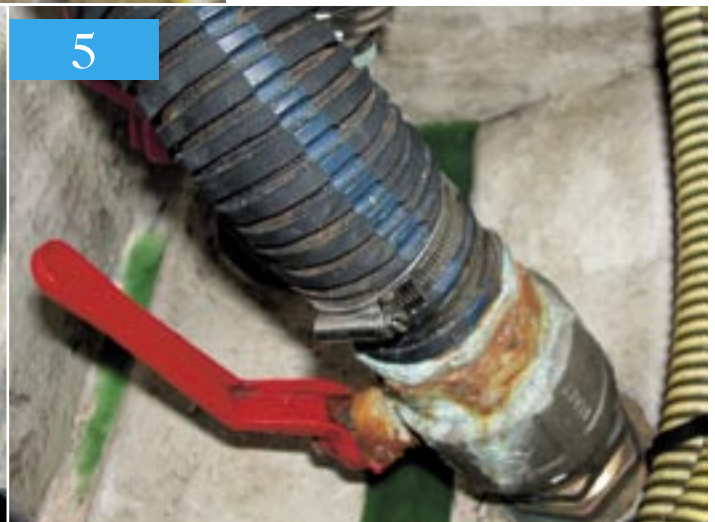
5. Skarvmuffen mellan slang och kulventil har sagt upp sig. När båten sjunkit läser försäkringsbolaget högt för ägaren beträffande den finstilla texten.

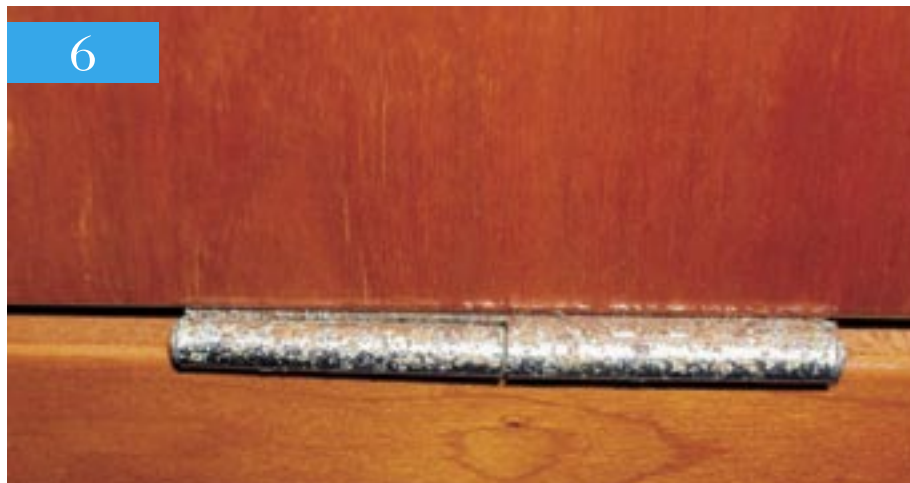
6. Det här varvet köper in förnicklade gångjärn från möbelindustrin. Så här ser de ut efter två år.

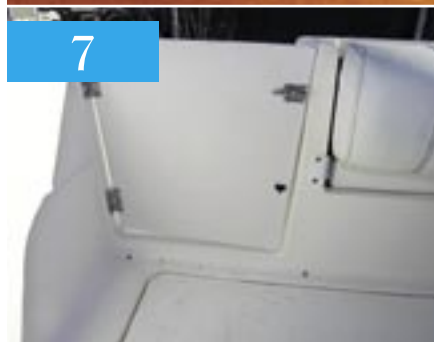
7. Den här båten tål inte att lyftas i sling. Dörren till badbryggan passar inte längre i hålet.

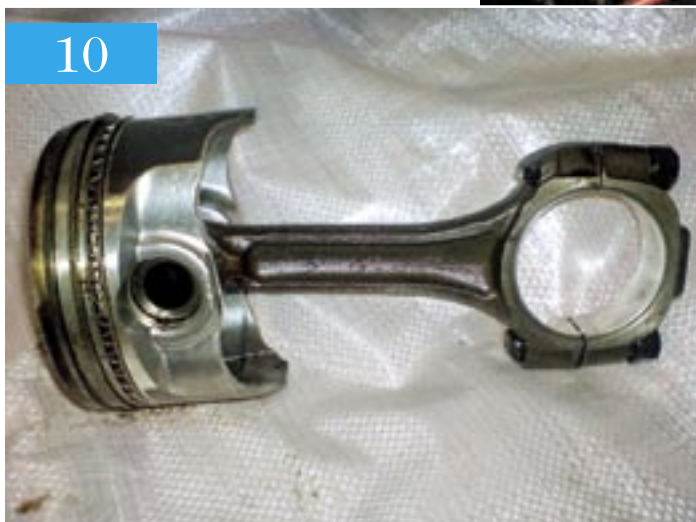
10. En V8-utbytesmotor som havererade efter några timmar. Vevstakarnas överfallsbultar är slipade för att de inte skulle slå i cylinderväggen. Motorn hade fått ökad slaglängd med hjälp av en större diameter på vevaxeln, så kallad strokning. Importören tar inte reklamationen. Kundens kommentar: »Jag stämmer firman.«

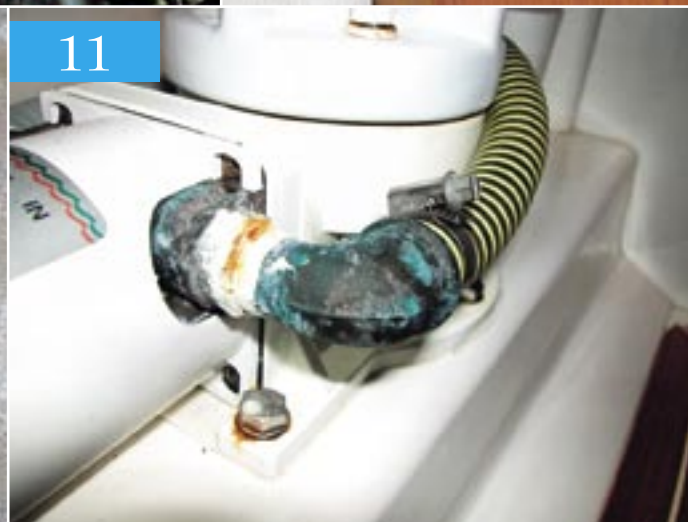
11. Anslutningen till eltoaletten läcker på grund av att den ärgat/rostat sönder. Ägaren har smetat vit tätningssmassa på kopplingen, men när den brister så sprutar det fekalier och då hjälper nog bara stövlar.
