# Trotjänaren får ett nytt liv

*I detta sista avsnitt går vi igenom andra haveriorsaker, vilka reservdelar som behövs och vad dessa kostar, montering, samt hur motorn uppförde sig fyra år efter renoveringen.*

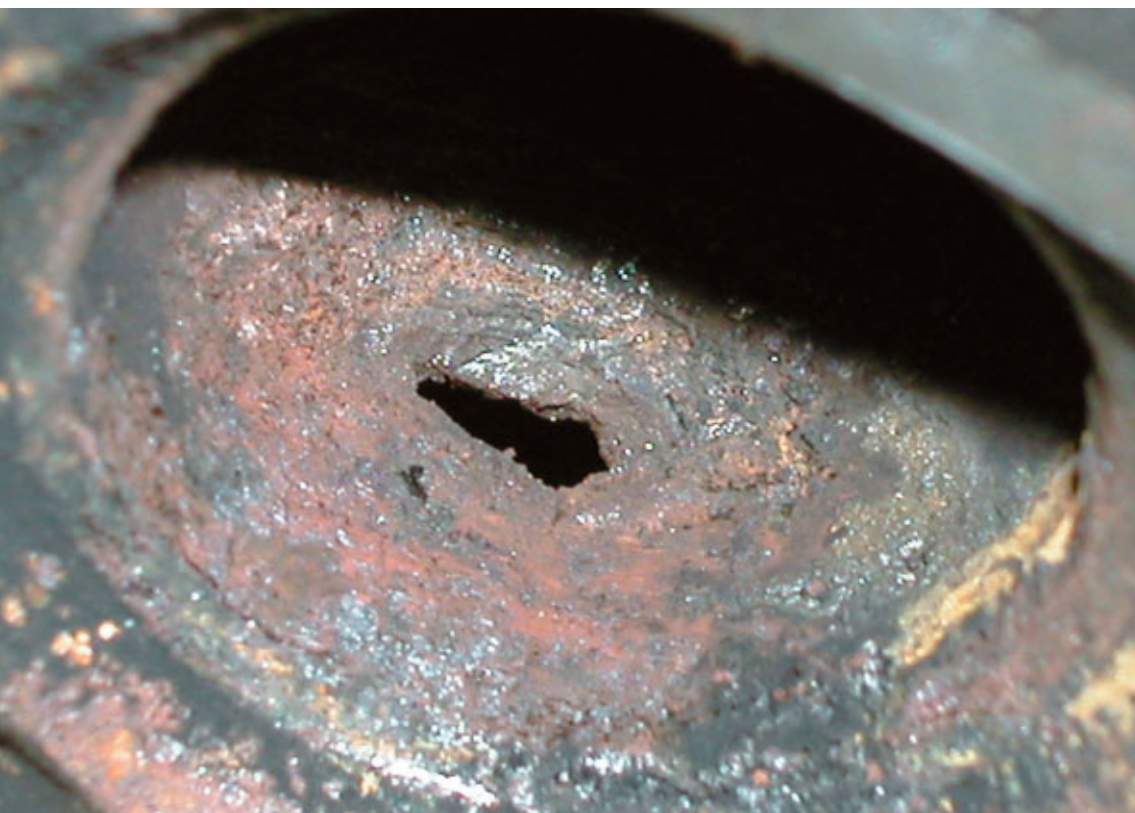
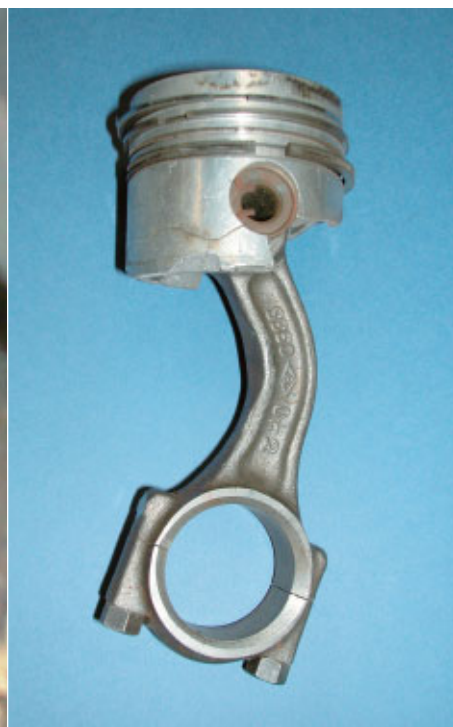
Så här går det när det kommer in vatten i cylinder, det blir totalhaveri.

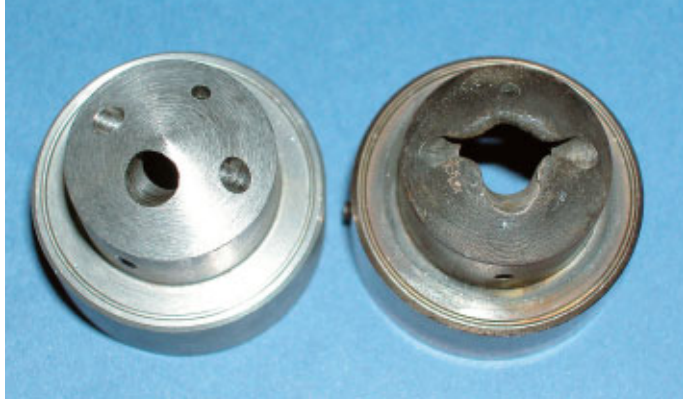
**Inre förkammaren är sönderbränd p.g.a. överbelastning, som en följd av för stor stigning på propeller, långa perioder på fullgas, m m. Metallen har smält bort, ett stort hål istället för tre små.**

Det reservdelar som behövs varierar från motor till motor, men ett nytt cylinderhuvud är huvudsaken och ett sådant är relativt sett billigt med tanke på att det ingår ventiler och fjädrar. Alla övriga nödvändiga reservdelar som bör bytas ut samt packningar kan vara följande. Kompletta insprutare behövs bara om sprutbilderna inte går att justera, däremot bör man byta både yttre och inre förkammare.
