# Den glömda bomben

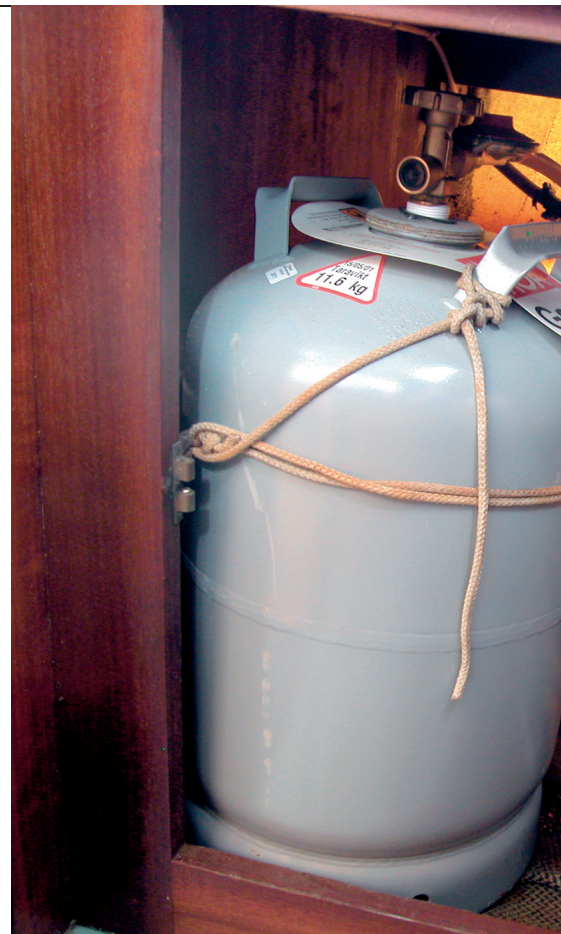
Personligen drar jag alltid anslutningens vingmutter med polygriptång för att vara säker på att det blir tätt. Skälet till läckaget och dito ansvaret var faktiskt ändå mitt. Den koniska gummipackningen var några år för gammal och hade börjat hårdna och då räcker det inte med att dra åt anslutningen med fingrarna.

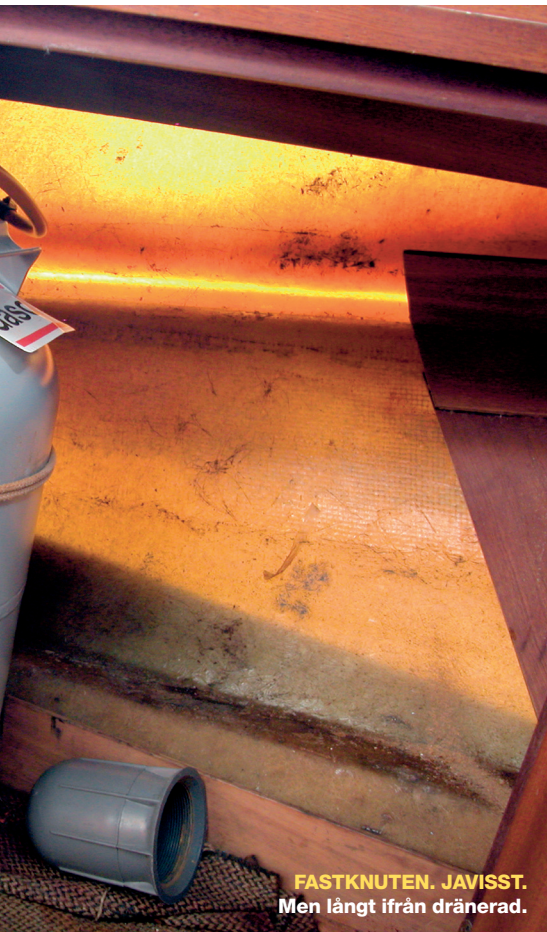
**FASTKNUTEN. JAVISST.**  
Men långt ifrån dränerad.
