Inte bara att byta motor!

Bosses Bayliner 2556 har en sjuk motor och stor knöl på akterdurken.

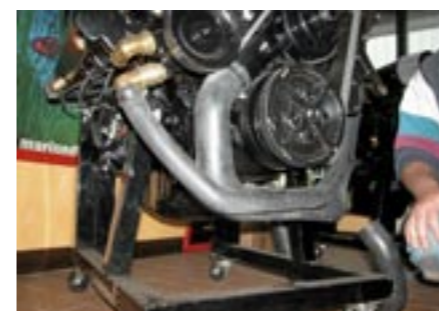
På denna motor syns den grova slangen tydligt.

I detta läge fick jag uppdraget att försöka utröna orsaken till motorhaveriet. Jag konstaterar att en grov kylslang från cirkulationspumpen som går tvärs under motorn blivit klämd mot en bottenmonterad länsypump i kölsvinet. Också att slangen därmed tryckts fram mot nedre remskivan som skavt ett hål på slangen.

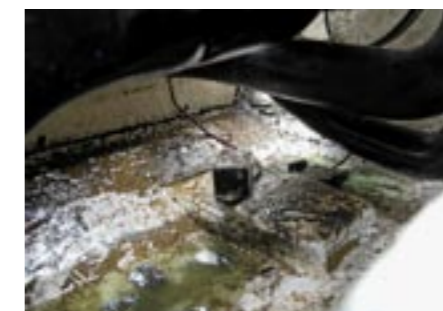
Fotot visar den plats som länsumpen stod monterad på. Ovanför ser man den grova slangen och även remskivan skyftar i överkant på bilden.

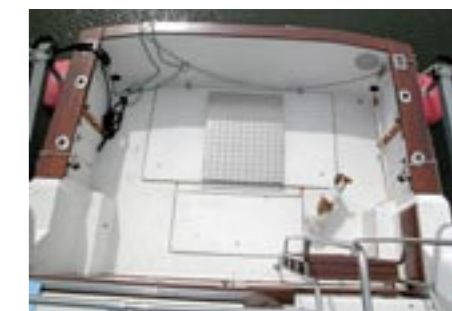
Det från början släta lastutrymmet förstördes med en "aluminiumbula" utan ljudisolering.

fick Bosse beskedet att "BK" måste göra en 6 cm hög och en kvadratmeter stor bula på akterdäcket för att motorn inte rymdes!
